Retraitement des chaussées en place : capitalisation des acquis et innovation dans l'Oise

Septembre 2024

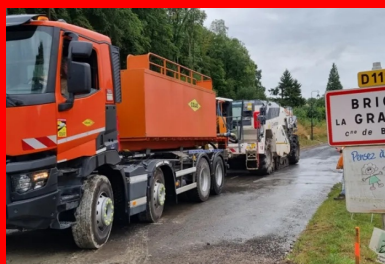
Etat de la RD119 avant les travaux. (© Colas)

Des fissures multiples, des nids-de-poule, du **faiencage**, des affaissements, des flèches et des ornières sont observés. De plus, la chaussée est sujette à des accumulations d'eau de ruissellement pendant les périodes de précipitations ; elle souffre de caractéristiques géométriques (**profil en travers**, largeur) inadaptées à un itinéraire où le trafic, certes faible, de classe T5 (de 0 à 25 poids lourds par jour), devient important à certaines périodes de l'année (celle des récoltes, notamment).

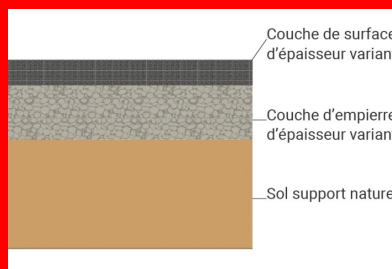
Figure 2. Coupe en travers-type de la chaussée existante.

Les investigations menées et la campagne de carottages effectuée ultérieurement par l'entreprise Colas (un carottage tous les 200 mètres) ont permis d'identifier la structure de la chaussée existante (nature et épaisseur des couches) (cf. fig. 2) :

> Une couche de surface de nature et d'épaisseur variables (de 10 à 15 cm), composée d'un empilement de couches bitumineuses (**enduit** superficiel, enrobé bitumineux) et comportant un fort taux de HAP (1260 ppm ou mg/kg) qui rend leur revalorisation à chaud impossible.

> Une couche d'empierrement granulaire, d'épaisseur variable (entre 30 et 40 cm).

> Un support naturel argilo-limoneux.
