Septembre 2024

Après 47 chantiers de retraitement en place au liant hydraulique routier (LHR) (classe 4, selon le guide « Retraitement en place à froid des anciennes chaussées » Sétra/LCPC, 2003), réalisés entre 2007 et 2022, le département de l'Oise a poursuivi son programme de recherche et d'innovation avec les entreprises Eurovia et Colas. Il a confié à Eurovia, en 2022, un premier chantier de retraitement avec un liant composé (classe 5, selon le même guide Sétra/LCPC, 2003), puis à Colas, en 2023, un deuxième chantier de retraitement en place au LHR ROC VDS d'EQIOM (classe 4) et au liant mixte ROC VDS + émulsion de bitume (classe 5) sur la RD119, entre Briot et Briot-la-Grange. D'une longueur de 1,2 km, cette solution sans évacuation de matériaux a permis de répondre au cahier des charges : élargissement de la route, renforcement et homogénéisation de sa structure... Et de régler, en plus, le problème de la présence d'hydrocarbures aromatiques polycycliques (HAP) dans l'ancienne voirie.

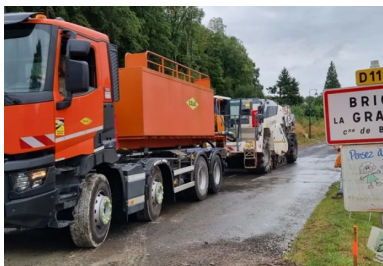
État de la RD119 avant les travaux. (©Colas)

Des fissures multiples, des nids-de-poule, du faïencage, des affaissements, des flaches et des omiérages sont observés. De plus, la chaussée est sujette à des accumulations d'eau de ruissellement pendant les périodes de précipitations ; elle souffre de caractéristiques géométriques (profil en travers, largeur) inadaptées à un itinéraire où le trafic, certes faible, de classe T5 (de 0 à 25 poids lourds par jour), devient important à certaines périodes de l'année (celle des récoltes, notamment).
