Reconstruction de la vallée de la Roya

Octobre 2023

CONSTRUCTION MODERNE

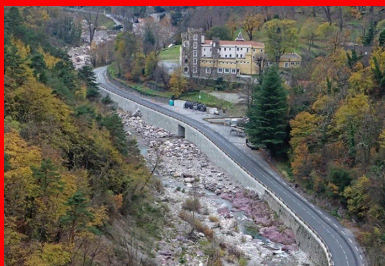
La route est désormais protégée et contenue par de nouveaux soutènements en béton : un mur poids et un ouvrage hydraulique préfabriqué.

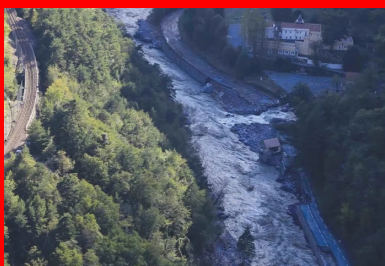
À Fontan, les brèches n° 19 et n° 20 sur la RD 6204, emportée sur 150 m.

Vu l'éloignement des centrales à béton, le béton arrivait parfois très ferme. La solution hybride des murs poids mixte ce béton non structurel, qui sert à lester le mur et à apporter la stabilité du soutènement, avec des écailles préfabriquées pour l'esthétique du **parement** (brèches 19, 20, 21, 25, 26, 27 et bien d'autres encore). Pour garantir une esthétique soignée au niveau des lacets du lac des Mesches (RD 91), les murs de la brèche 21 ont utilisé des parements RediRock®.

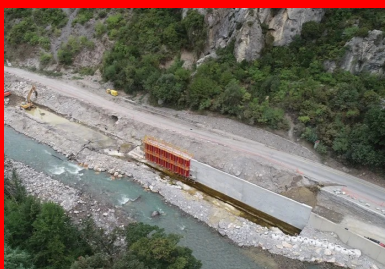
Saorge, RD 6204, Brèche n° 12 : réalisation d'un mur cantilever en béton coulé en place.

Technique la plus courante (brèches 11, 12, 13), les murs en **béton armé**, également appelés murs cantilever ou murs en L (**semelle** et voile), sont réalisés avec du béton coulé en place.

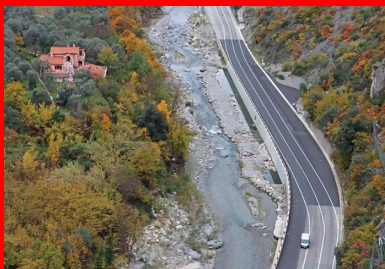
Saorge, RD 6204, Brèche n° 12 : réalisation d'un mur cantilever en béton coulé en place.

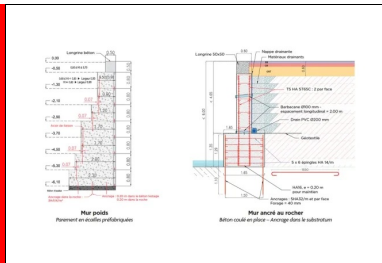
Différentes techniques de soutènement sur la RD 6204.

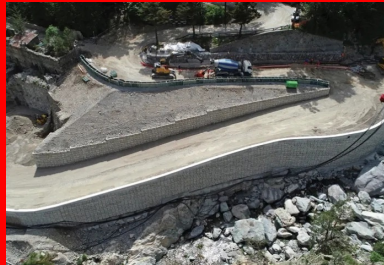
RD 91. Reconstruction des lacets du lac des Mesches avec des murs en remblais renforcés en RediRock® pour garantir une esthétique soignée.

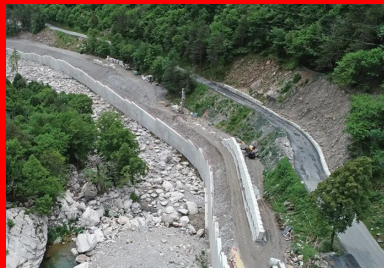
RD 91. Brèches n° 2 et 3 : réalisation d'un mur cantilever en béton coulé en place (8 m de haut) surmonté d'un deuxième mur en ModBloc® (mur poids en blocs béton préfabriqués).

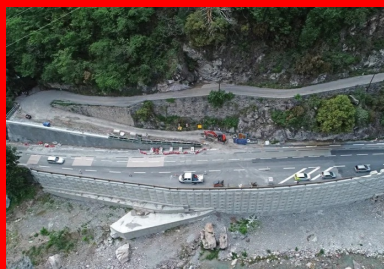
RD 6204. Réalisation d'une paroi AD/OC® et d'une paroi clouée en béton projeté pour la brèche 18b.

Utilisés notamment sur les brèches 7 et 8, les murs AD/OC® (brevet NGE) sont des parois clouées combinées avec des éléments préfabriqués en **béton armé** en forme de pointe de diamant servant de **parement** de la paroi en continu. Chaque module est ancré au **substratum** rocheux par le biais d'une barre d'ancrage puis liaisonné avec les autres. Un matériau granulaire **drainant** de type **ballast** vient ensuite combler l'interface entre le substratum rocheux et le parement. Constituée de plusieurs centaines d'écailles, la surface de la brèche 7 (465 m) est à ce jour la plus grande superficie réalisée au monde.

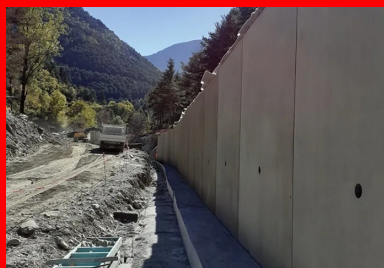
Mur Chapsol pour la brèche n° 72.

Les murs Chapsol sont des murs en L entièrement préfabriqués en usine, associés à des écailles préfabriquées en béton de type Chapsol. En raison de l'éloignement et de l'altitude, ils ont été principalement réalisés au nord de Tende (brèches 72, 73, 74, 75) et un peu au sud pour continuer les travaux au cours de l'hiver 2021/2022.

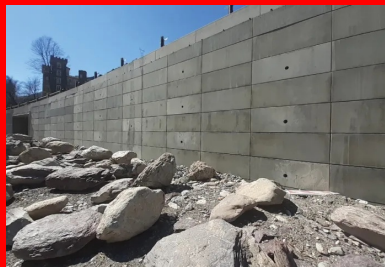
Mur poids en écailles préfabriquées pour la brèche n° 19.

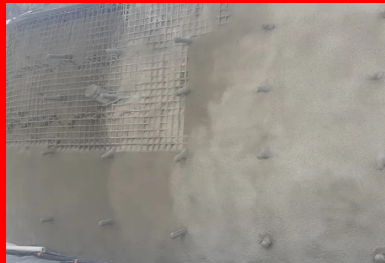
Paroi clouée, brèche n° 40.

La technique des parois clouées en **béton projeté** (brèches 39, 40 et 41) consiste à propulser le béton sous forme de jet. Cette technique traditionnelle permet de réaliser les formes les plus complexes ou difficiles d'accès.

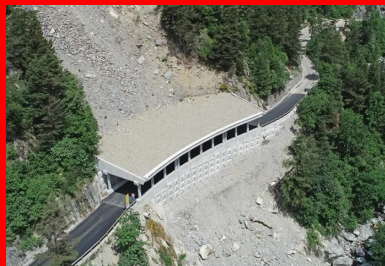
Paravalanche RD 91. La galerie paravalanche combine des éléments préfabriqués et du béton coulé en place.

La même RD 91 présentait un risque élevé de chutes de blocs, notamment au niveau de la brèche béante 25, éventrée sur 60 m de long. Pour se prémunir vis-à-vis des écoulements, la mission lance un marché de conception-réalisation d'une galerie paravalanche réalisée par NGE GC. En raison du contexte (faible emprise chantier, topographie, altitude, distance, éboulements...), cet ouvrage combine l'usage d'éléments préfabriqués (butons parasismiques, poutres aux extrémités de la traverse supérieure...) et du **béton** coulé en place. Cette hybridation a permis de gagner un mois de délai sur le **planning** de réalisation. Structuellement, la galerie est bordée en amont et en aval par deux murs de soutènement, l'un et l'autre reposant sur des longrines profondes sur micropieux. Des poteaux soutiennent la traverse supérieure qui protège la route des chutes de blocs.

- **Béton** : 660 m³
- **Armatures HA** : 120 t
- **Micropieux** : 520 ml
- **Barres d'ancrage** : 1 404 ml
- **Coût** : 5,2 M€ TTC
