Reconstruction de la vallée de la Roya

Octobre 2023

En octobre 2020, la tempête Alex a détruit des routes et isolé des villages. Malgré l'urgence et les défis techniques, les travaux ont été réalisés dans une logique de résilience sur le long terme.

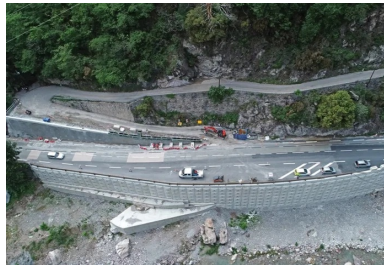
RD 6204. Réalisation d'une paroi AD/OC® et d'une paroi clouée en béton projeté pour la brèche 18b.

Utilisés notamment sur les brèches 7 et 8, les murs AD/OC® (brevet NGE) sont des parois clouées combinées avec des éléments préfabriqués en **béton armé** en forme de pointe de diamant servant de **parement** de la paroi en continu. Chaque module est ancré au **substratum** rocheux par le biais d'une barre d'ancrage puis liaisonné avec les autres. Un matériau granulaire **drainant** de type **ballast** vient ensuite combler l'interface entre le substratum rocheux et le parement. Constituée de plusieurs centaines d'écailles, la surface de la brèche 7 (465 m) est à ce jour la plus grande superficie réalisée au monde.

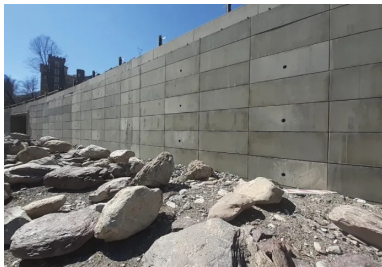
Mur poids en écaillies préfabriquées pour la brèche n° 19.

Vu l'éloignement des centrales à béton, le béton arrivait parfois très ferme. La solution hybride des murs poids mixte de jet, qui sert à lester le mur et à apporter la stabilité du soutènement, avec des écailles préfabriquées pour l'esthétique du **parement** (brèches 19, 20, 21, 25, 26, 27 et bien d'autres encore). Pour garantir une esthétique soignée au niveau des lacets du lac des Mesches (RD 91), les murs de la brèche 21 ont utilisé des parements RediRock®.

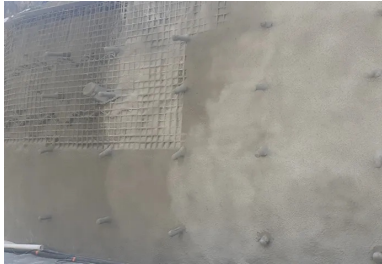
Paroi clouée, brèche n° 40.

La technique des parois clouées en **béton projeté** (brèches 39, 40 et 41) consiste à propulser le béton sous forme de jet. Cette technique traditionnelle permet de réaliser les formes les plus complexes ou difficiles d'accès.

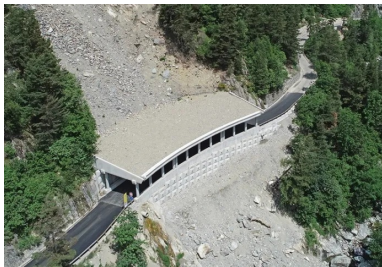
Paravalanche RD 91. La galerie paravalanche combine des éléments préfabriqués et du béton coulé en place.

La même RD 91 présentait un risque élevé de chutes de blocs, notamment au niveau de la brèche béante 25, éventrée sur 60 m de long. Pour se prémunir vis-à-vis des écoulements, la mission lance un marché de conception-réalisation d'une galerie paravalanche réalisée par NGE GC. En raison du contexte (faible emprise chantier, topographie, altitude, distance, éboulements...), cet ouvrage combine l'usage d'éléments préfabriqués (butons parasismiques, poutres aux extrémités de la traverse supérieure...) et du **béton coulé en place**. Cette hybridation a permis de gagner un mois de délai sur le **planning** de réalisation. Structuellement, la galerie est bordée en amont et en aval par deux murs de soutènement, l'un et l'autre reposant sur des longrines profondes sur micropieux. Des poteaux soutiennent la traverse supérieure qui protège la route des chutes de blocs.

- **Béton** : 660 m³
- **Armatures HA** : 120 t
- **Micropleux** : 520 ml
- **Barres d'ancrage** : 1 404 ml
- **Coût** : 5,2 M€ TTC
