Giratoire de Pérouges : une chaussée composite pour résister aux trafics denses

Novembre 2018

Cette chaussée est constituée d'un revêtement en béton à joints goujonnés et d'une couche de fondation en grave-bitume. Elle allie avec efficacité les qualités des deux matériaux. Un choix qui s'inspire de celui du Puy-de-Dôme, qui avait déjà adopté le béton pour réaliser le giratoire de Billom en décembre 2016.

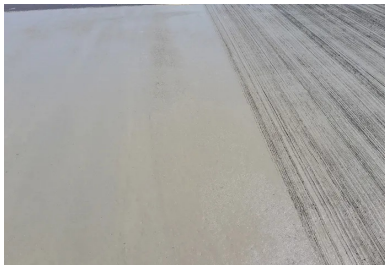
Les joints de retrait et le béton avec sa finition balayée.

- Les joints de construction (75 ml au total) ont une profondeur de 4 cm pour 1 cm de largeur et ont été dotés d'un fond de joint et remplis d'un produit de garnissage.
- Les joints de retrait (306 ml au total) ont une largeur de 1 cm sur 4 cm de profondeur. Il s'agit d'un présciage afin de pouvoir réaliser une étanchéité garante de la pérennité de la structure. Ils ont été dotés d'un fond de joint et d'un produit de garnissage.
- Les joints de dilatation (33 ml au total) ont été réalisés à proximité immédiate de l'anneau central, à la jonction avec les entrées et les sorties en béton.

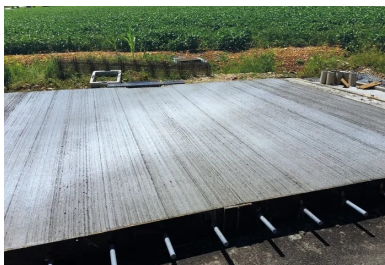
Les goujons métalliques d'une longueur de 0,45 m et d'un diamètre de 30 mm.

Au total, l'ouvrage a nécessité la mise en œuvre de 471 m³ de BC5g. Il intègre 2 147 goujons, dont la fonction est « d'éviter le pianotage des dalles, mais ne jouant pas le rôle d'armatures au sens du béton armé », souligne Julien Saint-Martin. Ces goujons métalliques (longueur : 0,45 m, diamètre : 30 mm) sont placés à mi-hauteur des dalles et à cheval sur les joints transversaux.

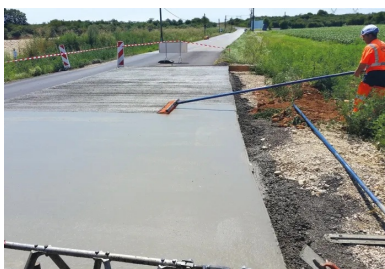
Après mise en place, le béton a été balayé pour l'adhérence et la tenue de route des véhicules.

Après avoir été taloché, le béton a été balayé afin d'augmenter l'adhérence en surface pour les véhicules. « Le balayage du béton permet d'obtenir une meilleure rugosité et lui donne un bon aspect final », rappelle Julien Saint-Martin.

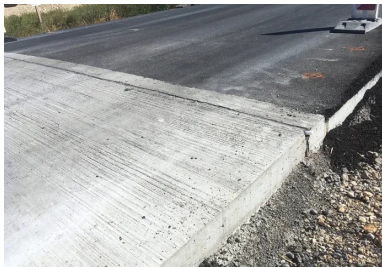
Une dalle de transition avant et après la mise en œuvre de l'enrobé.

Alors qu'à Billom seul l'anneau du giratoire avait été réalisé en béton, à Pérouges, les branches d'entrée et de sortie du giratoire sont également en béton. Ces branches cristallisent les zones de freinage et de réaccélération pour les poids lourds. Dans ces aires soumises à de fortes contraintes, le béton répond de manière optimale aux contraintes subies. Les entrées et les sorties s'achèvent par une dalle de transition également en béton goudonné. D'une longueur totale de 1,30 m, l'épaisseur de celle-ci décroît de 23 à 10 cm pour former un talon. Destinée à être recouverte par de l'enrobé comme le prolongement de la chaussée, cette dalle assure un raccordement robuste, qui transfère progressivement les efforts exercés par les PL. Cela réduit ainsi les risques de déformation de l'enrobé en limite de béton, qui conduirait à l'apparition d'une marche et d'épaufrures.

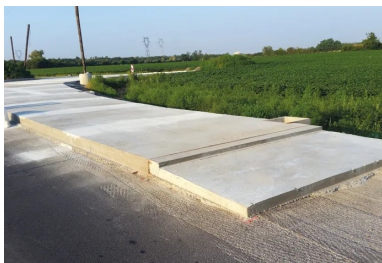
Une dalle de transition avant et après la mise en œuvre de l'enrobé.

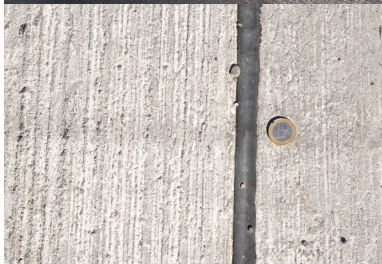
Les joints de retrait et le béton avec sa finition balayée.

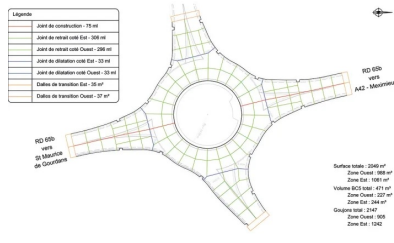
Schéma de calepinage du carrefour de Péruges.

Les joints de retrait ont été réalisés quelques heures après la mise en œuvre, en sciant la dalle sur un tiers de son épaisseur, conformément au schéma de calepinage (ci-dessus).
