Giratoire de Pérouges : une chaussée composite pour résister aux trafics denses

Novembre 2018

Cette chaussée est constituée d'un revêtement en béton à joints goujonnés et d'une couche de fondation en grave-bitume. Elle allie avec efficacité les qualités des deux matériaux. Un choix qui s'inspire de celui du Puy-de-Dôme, qui avait déjà adopté le béton pour réaliser le giratoire de Billom en décembre 2016.

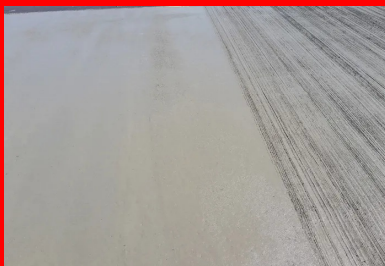
Les joints de retrait et le béton avec sa finition balayée.

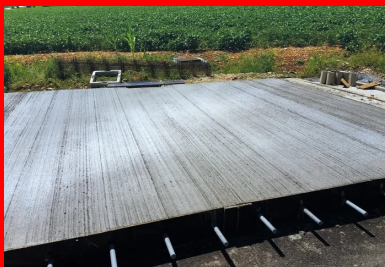
Les goujons métalliques d'une longueur de 0,45 m et d'un diamètre de 30 mm.

Au total, l'ouvrage a nécessité la mise en œuvre de 471 m³ de BC5g. Il intègre 2 147 goujons, dont la fonction est « d'éviter le pianotage des dalles, mais ne jouant pas le rôle d'armatures au sens du béton armé », souligne Julien Saint-Martin. Ces goujons métalliques (longueur : 0,45 m, diamètre : 30 mm) sont placés à mi-hauteur des dalles et à cheval sur les joints transversaux.

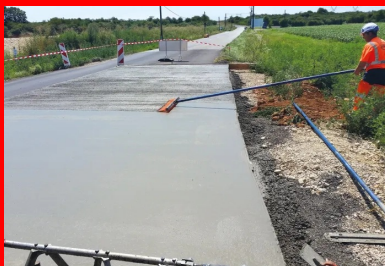
Après mise en place, le béton a été balayé pour l'adhérence et la tenue de route des véhicules.

Après avoir été taloché, le béton a été balayé afin d'augmenter l'adhérence en surface pour les véhicules. « Le balayage du béton permet d'obtenir une meilleure rugosité et lui donne un bon aspect final », rappelle Julien Saint-Martin.

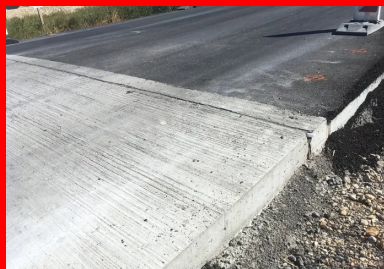
Une dalle de transition avant et après la mise en œuvre de l'enrobé.

Alors qu'à Billom seul l'anneau du giratoire avait été réalisé en béton, à Pérouges, les branches d'entrée et de sortie du giratoire sont également en béton. Ces branches cristallisent les zones de freinage et de réaccélération pour les poids lourds. Dans ces aires soumises à de fortes contraintes, le béton répond de manière optimale aux contraintes subies. Les entrées et les sorties s'achèvent par une dalle de transition également en béton goudonné. D'une longueur totale de 1,30 m, l'épaisseur de celle-ci décroît de 23 à 10 cm pour former un talon. Destinée à être recouverte par de l'enrobé comme le prolongement de la chaussée, cette dalle assure un raccordement robuste, qui transfère progressivement les efforts exercés par les PL. Cela réduit ainsi les risques de déformation de l'enrobé en limite de béton, qui conduirait à l'apparition d'une marche et d'épaufrures.

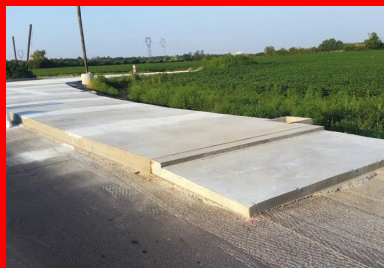
Une dalle de transition avant et après la mise en œuvre de l'enrobé.

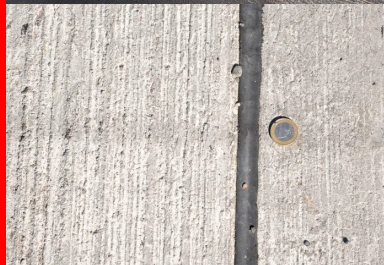
Les joints de retrait et le béton avec sa finition balayée.

- Les joints de construction (75 ml au total) ont une profondeur de 4 cm pour 1 cm de largeur et ont été dotés d'un fond de joint et remplis d'un produit de garnissage.
- Les joints de retrait (306 ml au total) ont une largeur de 1 cm sur 4 cm de profondeur. Il s'agit d'un présciage afin de pouvoir réaliser une étanchéité garante de la pérennité de la structure. Ils ont été dotés d'un fond de joint et d'un produit de garnissage.
- Les joints de dilatation (33 ml au total) ont été réalisés à proximité immédiate de l'anneau central, à la jonction avec les entrées et les sorties en béton.

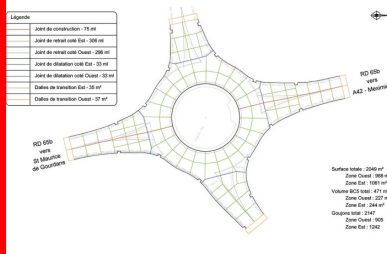
Schéma de calepinage du carrefour de Pérourges.

Les joints de retrait ont été réalisés quelques heures après la mise en œuvre, en sciant la dalle sur un tiers de son épaisseur, conformément au schéma de calepinage (ci-dessus).
