## L'Oise apprécie le retraitement au LHR

**Dans les Hauts-de-France, l'Oise recourt régulièrement au retraitement en place au liant hydraulique routier pour l'entretien de ses 3 800 km de routes départementales. Exemple récent : le chantier de la RD85 à Chelles.**

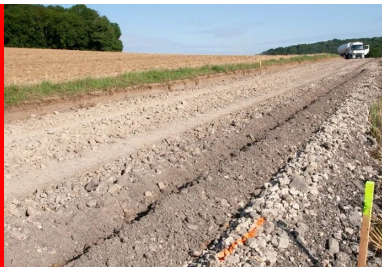
La RD élargie de 1,50 m

La RD85 est élargie de 4,30 m à 5,5 m, par la création d'une tranchée latérale de 805 m de longueur par 1,50 m de largeur et 0,30 m de profondeur. Située à gauche, du sud vers le nord, elle a été creusée à l'aide d'une pelle mécanique sur toute la longueur du chantier, en mordant sur une largeur de 0,20 m sur la rive de l'ancienne chaussée (cf. schéma 2). Elle a été comblée, en couches successives et compactées, avec des matériaux d'apport de type GNT (85 %) et des fraisats d'erbosés (15 %) provenant du chantier urbain (cf. schéma 3).

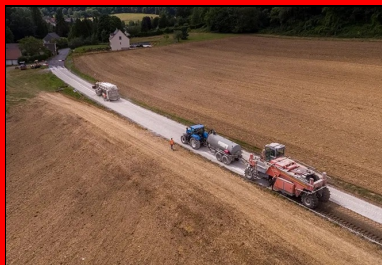
Atelier de retraitement en action

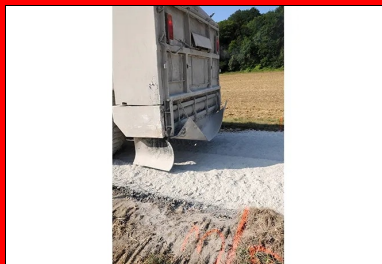
Épandage du liant

Le LHR mis en œuvre était du ROC AS produit par EQIOM sur son site de Dannes (Pas-de-Calais). Ce liant, principalement composé de laitier de hauts-fourneaux, permet de garantir un délai de maniabilité suffisamment long en période estivale pour le bon déroulement des opérations de traitement. L'épandeur utilisé était doté d'un système de dosage volumétrique asservi à la vitesse d'avancement. Le dosage a été vérifié « à la bêche » (cf. schéma 5).

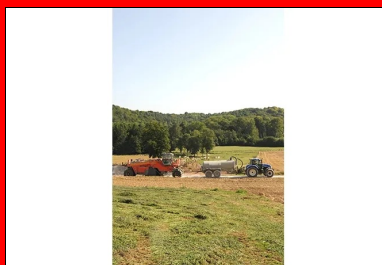
Humidification par ajout de l'eau dans le malaxeur

Un pulvimixeur Wirtgen de Colas, précédé d'une tracto-cuve injectant directement l'eau dans la cloche, a été utilisé pour effectuer le malaxage du liant hydraulique routier avec les matériaux de l'ancienne chaussée en vue d'obtenir un matériau **homogène** sur toute l'épaisseur du traitement. Le retraitement a été effectué sur une largeur de 5,50 m et une profondeur de 30 cm, en plusieurs passes (cf. schéma 6).

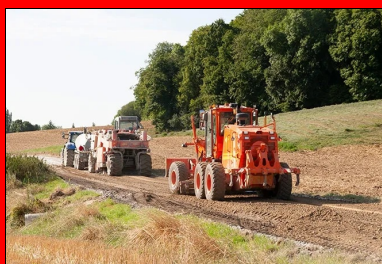
Malaxage et réglage

Une niveleuse est venue égaliser une première fois l'ensemble de la voirie. Elle a également eu pour tâche de rattraper le dénivelé de la chaussée afin d'améliorer l'évacuation de l'eau et d'éviter sa stagnation dans la partie basse du chantier avant la pose des enrobés.

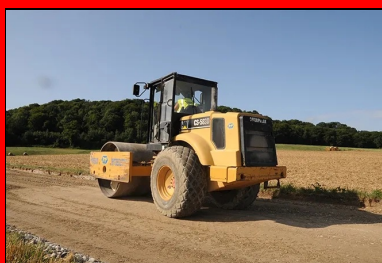
Compacteur vibrant

Un compacteur lourd V4 a été utilisé pour assurer la densification du matériau en fond de couche sur l'ensemble de la chaussée. Il a effectué 8 passes avec un objectif de compactage q1, puis, après un nouveau passage de la niveleuse pour effectuer un réglage fin, 2 passes avec un objectif q2. La masse volumique sèche de référence est celle de l'optimum Proctor modifié, déterminée en laboratoire et qui est de 2 160 kg/m<sup>3</sup>. L'utilisation d'un compacteur à pneus n'était pas techniquement nécessaire.

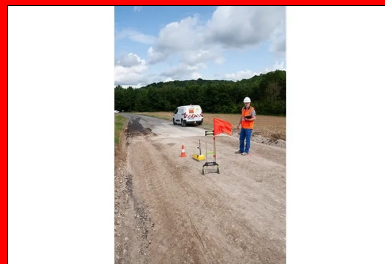
Contrôle de compactage au gamma-densimètre

**FORMULES & DONNÉES : Un compacteur lourd V4 a effectué 8 passes avec un objectif de compactage q1, puis 2 passes avec un objectif q2. La masse volumique sèche de référence est celle de l'optimum Proctor Modifié, déterminée en laboratoire et qui est de 2 160 kg/m<sup>3</sup>.**

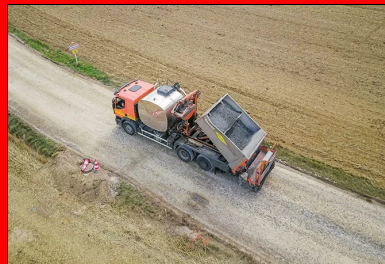
Mise en œuvre de l'enduit de protection

Une couche de protection a été ensuite appliquée sur la couche retraitée afin de la protéger des intempéries, de l'évaporation de l'eau et du trafic de chantier. Il s'agissait de l'enduit superficiel armé Colibre de Colas, comprenant des fibres de verre coupées, destinées à retarder la remontée de la fissuration de retrait, notamment lorsque les fissures sont dues au retrait thermique et de prise. D'épaisseur 1 cm, le **liant** armé a ensuite été gravillonné pour constituer un enduit superficiel.

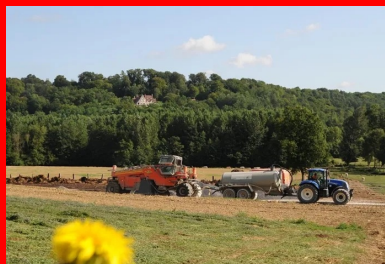
Technique éprouvée, le retraitement en place au LHR combine intégration écologique et respect du site, en évitant notamment l'extraction et la mise en décharge des matériaux pollués par une noria de camions
