Durable et 100 % local, le premier giratoire en béton de référence de l'Isère

Mars 2021

Le premier giratoire en chaussée béton de l'Isère a été achevé le 20 novembre 2020. Le Département a souhaité expérimenter un ouvrage à la durabilité renforcée, destiné à résoudre la problématique de la sollicitation accélérée des giratoires en enrobé en cas d'important trafic de poids lourds. Après Pérouges dans l'Ain, en 2018, cette solution durable et 100 % locale a fait son chemin en Isère.

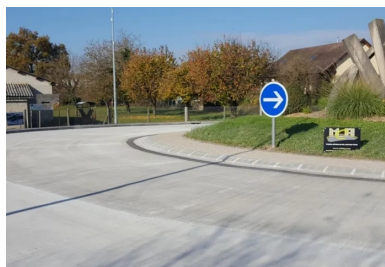
Le nouveau giratoire à trois branches situé à la sortie nord de Montalieu-Vercieu.

Principale « victime » de ce trafic : le giratoire à trois branches en enrobé, situé à la sortie nord de Montalieu-Vercieu, sur le territoire de la commune voisine de Porcieu-Amblagnieu. Construit il y a une trentaine d'années, l'ouvrage présentait des stigmates d'usures avancées malgré des travaux d'entretien réguliers : ornierage du revêtement bitumineux ; arrachement des granulats en surface ; faïençage.

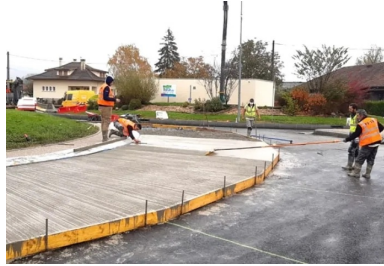
Le balayage, une étape cruciale pour obtenir une bonne PMT, gage d'adhérence sur le long terme pour les véhicules.

Dernier aspect et non des moindres : la profondeur moyenne de texture (PMT), qui permet de quantifier la macrotexture et qui détermine l'adhérence des véhicules. Sur un giratoire en chaussée **béton**, cette PMT résulte du balayage effectué à la surface du béton fraîchement coulé. Ce balayage texture la surface en y imprimant des stries. La régularité et la forme de ces stries peuvent varier selon le balai utilisé et l'aspect final recherché. « Cela a constitué un autre point de vigilance très important, se souvient Sylvain Boyon de MCA. Avec un balayage fin, nous obtenions une PMT proche de celle d'un BBSG. Mais après dix ou quinze ans de circulation sur l'ouvrage, le risque était de perdre en adhérence. Il nous a fallu réaliser plusieurs essais en phase préparatoire pour trouver le bon type de balayage, légèrement plus grossier, tout en restant régulier et esthétique pour garantir une PMT à long terme. Le laboratoire routier du Département nous a accompagnés dans cette démarche. »

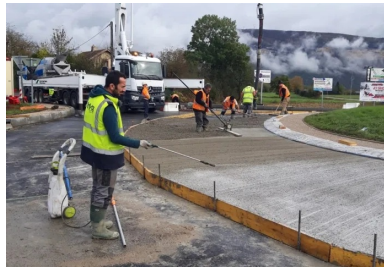
La protection du béton a été assurée par un produit de cure qui a été pulvérisé immédiatement après le traitement de surface.

Un produit de cure a été immédiatement pulvérisé sur le **béton**, après sa mise en œuvre, pour éviter sa dessiccation.
