Dossier technique "Murs et enduits" - Revêtements extérieurs - Entretien et réparation (17)

Le dossier technique « Murs et enduits » élaboré par la LCA-FFB et ses partenaires rappelle que la conception des murs dépend de plusieurs paramètres extérieurs (qualité du sol, zone sismique, zone de vent ...) qu'il conviendra de prendre en compte en plus des préconisations avancées. Basés sur les fiches pratiques du Syndicat National des Mortiers Industriels (SNMI), on aborde ici l'entretien et la réparation en cas d'apparition des phénomènes de carbonatation, d'efflorescences ou de spectres.

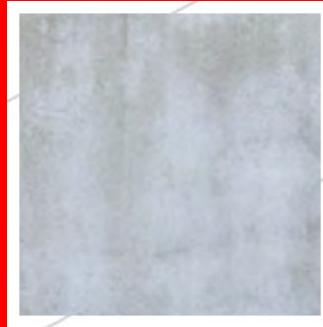
Carbonatation

Un phénomène naturel

Ce sont des efflorescences blanchâtres primaires, constatées à la surface des enduits minéraux teintés, dans les heures ou les jours qui suivent l'application.

Elles affectent uniquement l'aspect esthétique du parement par un voile en surface. Ceci est d'autant plus visible que la teinte est soutenue.
