RD90 : un retraitement en place au liant hydraulique « vert », ciblé et phasé

Septembre 2017

Dans la Somme, Colas a réalisé, au printemps, la cinquième et dernière phase de réhabilitation de la RD90 : une intervention respectueuse de l'environnement, minutieusement phasée et parfaitement réalisée !

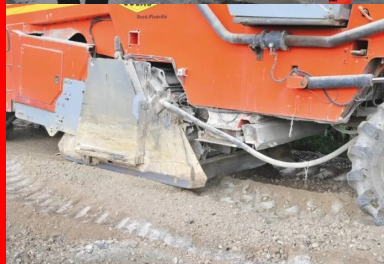
Le rotor du malaxeur mélange le matériau fragmenté de l'ancienne chaussée avec le liant Equiom ROC AS dosé à 4 %.

Le dosage au mètre carré est soigneusement vérifié par le **chef de chantier**. Le **malaxeur** peut alors entrer en action. Son puissant rotor assure l'homogénéisation du mélange liant hydraulique-matériau fragmenté de l'ancienne chaussée. Puis vient la phase du **réglage** suivie de celle du **compactage**. Sur cette **section** dégradée, l'apport de matériau oblige à un réglage minutieux.

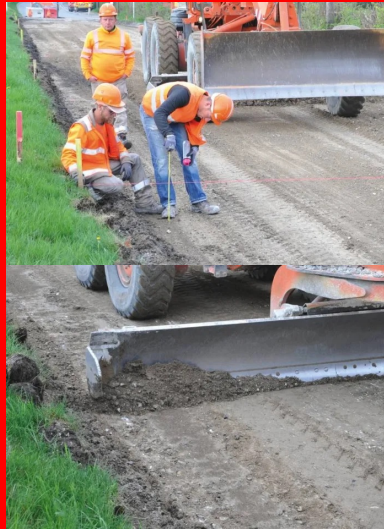
Prise de mesure de la hauteur de la chaussée retraitée avant réglage.

Le réglage s'effectue à - 14 cm du niveau ni de la future chaussée, ce qui nécessite plusieurs passages de la niveleuse.

Il s'effectue à 14 cm du niveau fini de la future chaussée, nécessitant le passage de la niveleuse à plusieurs reprises, avant celui du compacteur vibrant. Une fois que le traitement a fait prise, des couches successives de matériaux bitumineux seront mises en œuvre sur une épaisseur de 14 cm. « Nous avons prévu trois jours de traitement, mais nous aurons sans doute terminé auparavant, compte tenu du bon avancement du chantier, se
