Le BAC : la solution robuste et durable pour une voie de bus à fort trafic

Décembre 2018

Cet article est extrait de **Routes** n°146

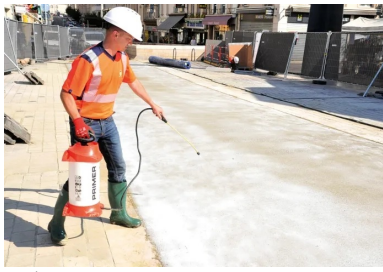
Pulvérisation du produit de cure (Pieri Easy Cure).

Une fois le béton lissé, un produit de cure (Pieri Easy Cure) est immédiatement pulvérisé à sa surface.

« L'utilisation de ce type de solution aqueuse est indispensable en toutes circonstances pour éviter la dessiccation ou l'évaporation trop rapide, tout en assurant une bonne prise du béton, insiste le **conducteur de travaux** de LOR TP. C'est d'autant plus nécessaire aujourd'hui, car il fait très beau avec une température estivale de 31 °C ce matin et de 33 °C prévue cet après-midi. » Un **géotextile** humidifié pour renforcer la cure.

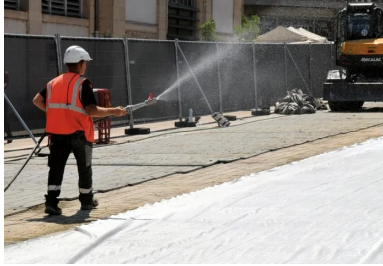
Un géotextile est déployé pour protéger la nouvelle chaussée. But - renforcer encore la prise du béton. Il sera arrosé toutes les heures jusqu'au soir.

11 h 17, le 19 juillet. La dernière des 11 touppies mobilisées pour le chantier BAC de la rue Raugraff arrive. Il reste moins de 10 mètres linéaires à couler et à lisser. À l'autre bout de la voie, un géotextile a commencé à être déployé pour recouvrir l'ensemble de la nouvelle chaussée. But de cette couverture : limiter l'évaporation et renforcer l'effet du produit de cure alors que le beau temps règne sur Nancy. Cette « couverture » sera humidifiée toutes les heures jusqu'au soir.
