## Le BAC : la solution robuste et durable pour une voie de bus à fort trafic

Décembre 2018

Cet article est extrait de **Routes** n°146

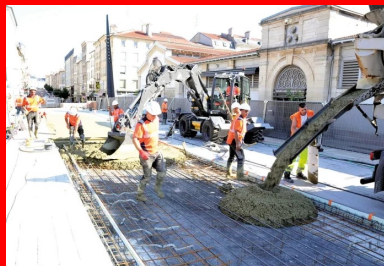
Le béton est délivré directement à la goulotte, puis réparti sur une épaisseur de 23 cm.

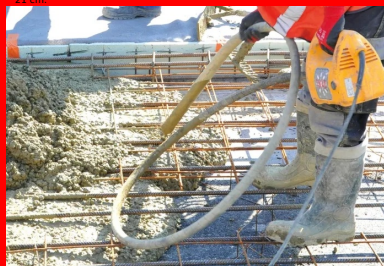
Une aiguille vibrante est utilisée pour chasser les bulles d'air et assurer une bonne compacité.

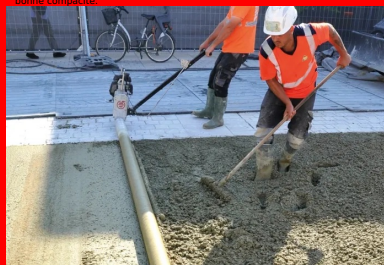
Le rouleau Striker a été utilisé pour une mise en œuvre rapide et pour obtenir un lissage uni et régulier.

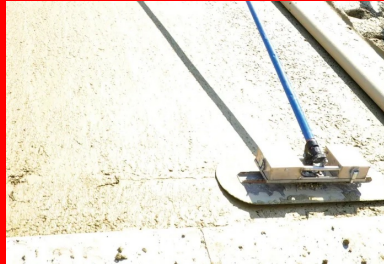
Utilisation d'une taloche à long manche.

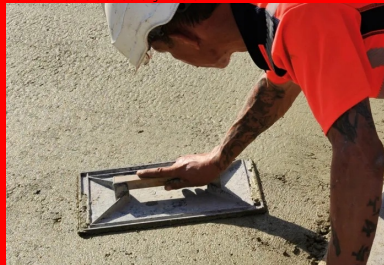
La talochage fin a été réalisé à la main.

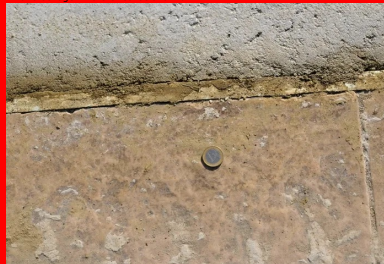
Détail après talochage fin.

Finalement, le choix s'est arrêté sur un **béton coloré** avec des effets de texture, en l'occurrence une alternance de surfaces ponçées et bouchardés reprenant le concept et les motifs déployés sur la place Charles-III, la teinte beige clair (avec traitement de surface et utilisation d'un fixateur) se rapprochant le plus possible de la coloration des pavés situés sur la place. Les Bâtiments de France ont donné leur feu vert.

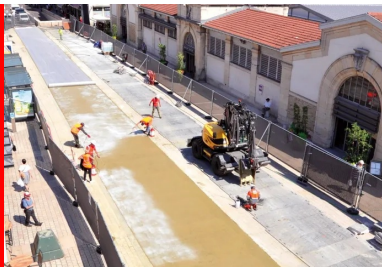
Du premier plan à l'arrière-plan, les différentes étapes du chantier : lissage, pulvérisation du produit de cure, déploiement du géotextile.

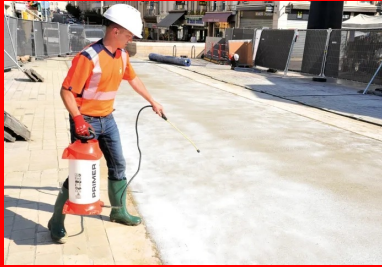
Pulvérisation du produit de cure (Pieri Easy Cure).

Une fois le béton lissé, un produit de cure (Pieri Easy Cure) est immédiatement pulvérisé à sa surface.

« L'utilisation de ce type de solution aqueuse est indispensable en toutes circonstances pour éviter la dessiccation ou l'évaporation trop rapide, tout en assurant une bonne prise du béton, insiste le **conducteur de travaux** de LOR TP. C'est d'autant plus nécessaire aujourd'hui, car il fait très beau avec une température estivale de 31 °C ce matin et de 33 °C prévue cet après-midi. » Un **géotextile** humidifié pour renforcer la cure.

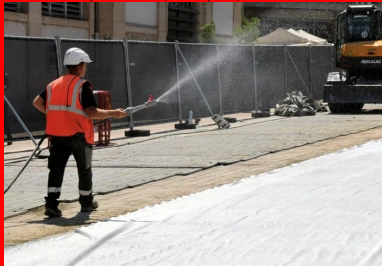
Un géotextile est déployé pour protéger la nouvelle chaussée. But : renforcer encore la prise du béton. Il sera arrosé toutes les heures jusqu'au soir.

11 h 17, le 19 juillet. La dernière des 11 touppies mobilisées pour le chantier BAC de la rue Raugraff arrive. Il reste moins de 10 mètres linéaires à couler et à lisser. À l'autre bout de la voie, un géotextile a commencé à être déployé pour recouvrir l'ensemble de la nouvelle chaussée. But de cette couverture : limiter l'évaporation et renforcer l'effet du produit de cure alors que le beau temps règne sur Nancy. Cette « couverture » sera humidifiée toutes les heures jusqu'au soir.
