## RD70 : des poutres Macés pour un élargissement sous circulation, rapide et « vert »

Novembre 2019

**Pour rénover et élargir 2 700 mètres de la RD70, étroite et détériorée par un important trafic de poids lourds généré par un centre d'enfouissement de déchets, le département de l'Allier a choisi d'utiliser la technique des poutres Macés. Une parfaite réussite, menée selon un planning exigeant et qui préserve l'environnement en réduisant significativement terrassements et transports de matériaux.**

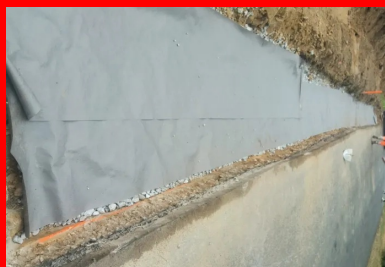
Une base drainante de 20 cm a été constituée en fond de fouille. Elle a été réalisée en matériaux drainants de granulométrie 20/40 et placés dans un géotextile anticontaminant (chaussette). Elle a facilité l'essorage du Macés.

La sensibilité à l'eau des sols supports a imposé la réalisation d'un assainissement efficace afin de garantir la pérennité des arases. Le département de l'Allier a opté pour une substitution par une base drainante sur 20 cm, réalisée en matériaux drainants de **granulométrie** 20/40 et placés dans un **géotextile** anticontaminant (chaussette). De plus, cette base drainante, se situant en fond de fouille, a facilité l'essorage du Macés.

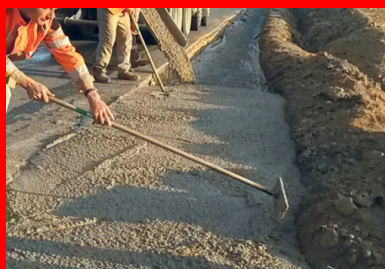
Les premières poutres Macés (40 cm d'épaisseur) ont été réalisées à compter de début septembre 2018. La mise en œuvre s'est effectuée par simple versement dans la fouille depuis les toupies, suivi d'un traitement manuel léger et d'une finition au râteau.

Les premières poutres Macés (40 cm d'épaisseur, largeur variant de 30 cm à 2 m) sont réalisées à compter du début du mois de septembre 2018 (du 7 septembre à fin octobre). La mise en œuvre s'effectue par simple versement depuis les toupies dans la fouille, suivi d'un traitement manuel léger qui dépend de l'état de surface souhaité. La finition a été réalisée au râteau, permettant ainsi une remise en circulation en sécurité et n'influençant pas la qualité de la couche de roulement future (BBSG sur 6 cm précédé d'un reprofilage en grave-bitume). L'agitation de gauche à droite de la **goulotte** de la toupie facilite la mise en place du matériau, notamment lorsque la teneur en eau a été réduite pour pouvoir tenir des pentes élevées.

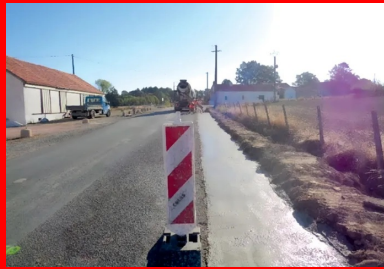
La chaussée ayant été scindée à 10 cm du bord, le Macés est mis en place sur des largeurs variant de 30 cm à 2 m.

« La première planche d'essai a permis de confirmer qu'il fallait que les accotements soient au niveau de la chaussée existante. Elle nous a également convaincus qu'il fallait couper le revêtement à 10 cm du bord de la chaussée pour obtenir une coupe franche. Ce sciage a aussi l'intérêt d'éliminer le bord de chaussée, qui est souvent dégradé (structure affaiblie) sur les routes étroites comme la RD70. Réalisée dans la **section** pentue à 6 %, la deuxième planche nous a permis de mieux maîtriser la fluidité du produit. Par la suite, le dosage s'est révélé satisfaisant, et nous avons obtenu un excellent rendu », détaille le chargé d'études.
