RD70 : des poutres Maces pour un élargissement sous circulation, rapide et « vert »

Novembre 2019

Cet article est extrait de Routes n°148

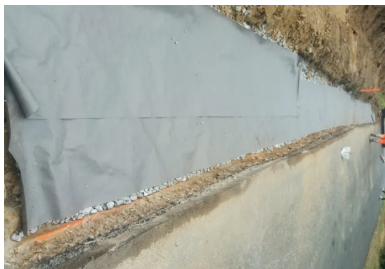
Une base drainante de 20 cm a été constituée en fond de fouille. Elle a été réalisée en matériaux drainants de granulométrie 20/40 et placés dans un géotextile anticontaminant (chaussette). Elle a facilité l'essorage du Maces.

La sensibilité à l'eau des sols supports a imposé la réalisation d'un assainissement efficace afin de garantir la pérennité des arases. Le département de l'Allier a opté pour une substitution par une base drainante sur 20 cm, réalisée en matériaux drainants de granulométrie 20/40 et placés dans un géotextile anticontaminant (chaussette). De plus, cette base drainante, se situant en fond de fouille, a facilité l'essorage du Maces.

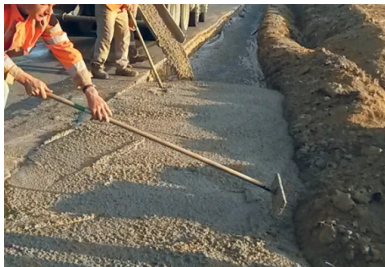
Les premières poutres Maces (40 cm d'épaisseur) ont été réalisées à compter de début septembre 2018. La mise en œuvre s'est effectuée par simple versement dans la fouille depuis les toupies, suivi d'un traitement manuel léger et d'une finition au râteau.

Les premières poutres Maces (40 cm d'épaisseur, largeur variant de 30 cm à 2 m) sont réalisées à compter du début du mois de septembre 2018 (du 7 septembre à fin octobre). La mise en œuvre s'effectue par simple versement depuis les toupies dans la fouille, suivi d'un traitement manuel léger qui dépend de l'état de surface souhaité. La finition a été réalisée au râteau, permettant ainsi une remise en circulation en sécurité et n'influençant pas la qualité de la couche de roulement future (BBSG sur 6 cm précédé d'un reprofilage en grave-bitume). L'agitation de gauche à droite de la goulotte de la toupie facilite la mise en place du matériau,

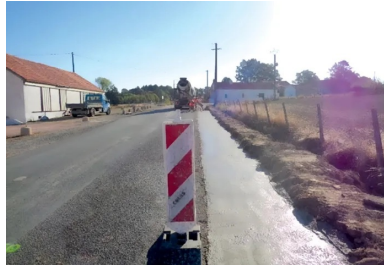
La chaussée ayant été sciée à 10 cm du bord, le Macos est mis en place sur des largeurs variant de 30 cm à 2 m.

« La première planche d'essai a permis de confirmer qu'il fallait que les accotements soient au niveau de la chaussée existante. Elle nous a également convaincus qu'il fallait couper le revêtement à 10 cm du bord de la chaussée pour obtenir une coupe franche. Ce sciage a aussi l'intérêt d'éliminer le bord de chaussée, qui est souvent dégradé (structure affaiblie) sur les routes étroites comme la RD70. Réalisée dans la section pentue de 6 %, la deuxième planche nous a permis de mieux maîtriser la fluidité du produit. Par la suite, le dosage s'est révélé satisfaisant, et nous avons obtenu un excellent rendu », détaille le chargé d'études.
