# Orléans : deux belles réalisations en béton décoratif dans la cité de Jeanne d'Arc

Avril 2021

## Le parvis du théâtre d'Orléans

## Bienvenue au Jardin des Plantes

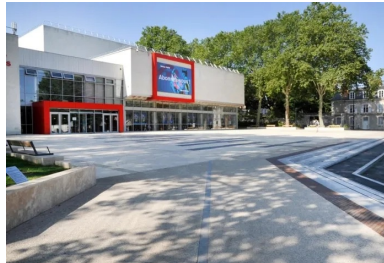
Le nouveau parvis en béton met en valeur la façade rénovée du théâtre. Conçu par le cabinet d'architecture Heudé et Heudé, elle est ornée de deux cubes rouges : l'un au niveau de l'entrée et l'autre accueillant un écran LED de 30 m<sup>2</sup> annonçant la programmation.

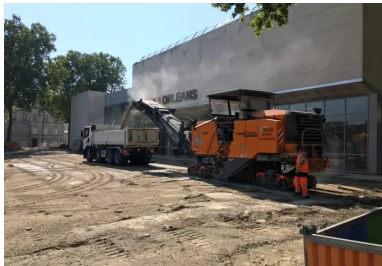
Travaux de démolition de l'ancien parvis et mise à nu du support.

La plate-forme support, mise à nu par la démolition de l'ancien parvis, était en bon état sauf à certains endroits où il a fallu réaliser des purges localisées pour lui conférer l'homogénéité et la portance requises. « Vérification faite, après échantillonnages, la plate-forme support du parvis s'est révélée très solide, commente Jean-Yves Gonidec de TAE. À certains endroits, il y avait déjà du béton. » « La couche de forme avait effectivement conservé les caractéristiques d'un traitement au liant hydraulique effectué dans les années 1970 », confirme, de son côté, Corinne Daudin d'Orléans Métropole.

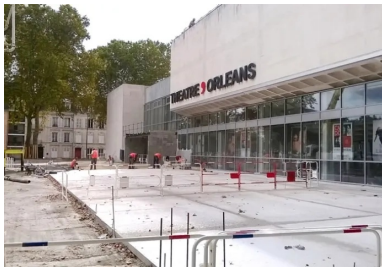
Vue générale du chantier de mise en œuvre des bétons.

Un même béton est utilisé sur l'ensemble du chantier. De consistance adaptée, il est coulé sur une épaisseur de 17 cm directement à la goulotte, avant d'être réparti à la pelle ou au râteau et tiré à la règle. « Il n'a pas été vibré », précise Jean-Yves Gonidec de TAE. Au total, 325 m<sup>3</sup> sont mis en œuvre sur une surface de 1 450 m<sup>2</sup>.

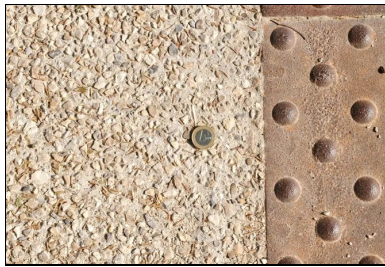
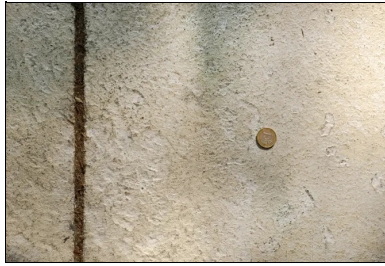
Trois finitions de surface et trois colorations sont mises en œuvre sur le parvis : béton sablé sur durcisseur charbon Viasol avec charge scintillante (quartz) pour les bandes sombres, béton imprimé « Empreinte pierre » sur durcisseur couleur sable pour l'effet roche brute et béton désactivé de couleur claire.

Pour y parvenir, trois finitions de surface et trois colorations sont mises en œuvre tour à tour sur le parvis, en fonction d'un phasage minutieux, pour réaliser certaines zones et pour dessiner les motifs de la décoration cursive souhaitée par la municipalité. Chacun d'eux fait l'objet d'une finition de surface spécifique :

- Béton désactivé à base de ciment gris et de granulats 4/10 de calcaire local de couleur claire.
- Béton sablé sur durcisseur charbon Viasol avec charge scintillante (quartz) avec une coloration noire. Il est utilisé pour signaler l'entrée du théâtre et baliser les cheminements.
- Béton imprimé « Empreinte pierre » sur durcisseur couleur sable, démoulant blanc avec des moules aux formes aléatoires pour obtenir un effet « roche brute ».

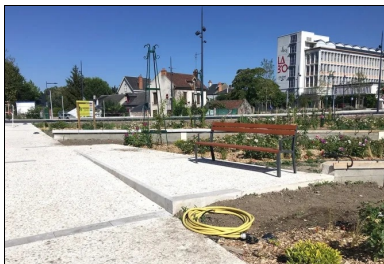
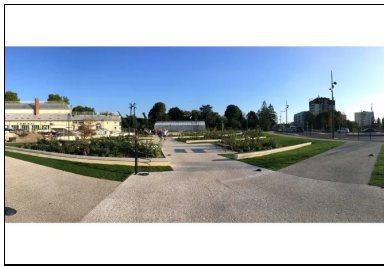
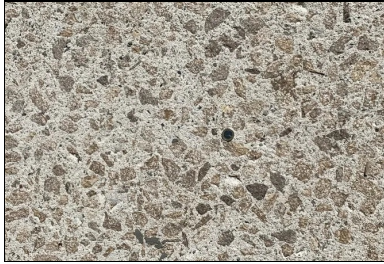
Les cheminements en béton du Jardin des plantes ont été réalisés en mars et avril 2019. Signe particulier : ils sont en béton blanc intégrant de gros granulats de calcaire local O/60 (Pontijou, près de Blois), avec une finition bouchardée.

Les cheminements en béton du jardin des plantes ont été réalisés en mars et avril 2019. Signe particulier : ils sont en béton blanc intégrant de gros granulats de calcaire local 0/60 (Pontijou, près de Blois), avec une finition bouchardée.

Réalisation remarquable : ses cheminements à base de **béton blanc** et de gros **granulats** de calcaire local O/60 (Pontijou, près de Blois), avec une finition bouchardée, mis en valeur par d'élégantes bordures calcaires incrustées. Réalisés en mars et en avril 2019 par la société TAE de Jean-Yves Gonidec, ces cheminements ont nécessité quelque 70 m<sup>3</sup> de béton confectionné par Minier Béton sur la base d'un **ciment** blanc de Ciments Calcia.
