Orléans : deux belles réalisations en béton décoratif dans la cité de Jeanne d'Arc

Avril 2021

Cet article est extrait de [Routes Info n°12](#)

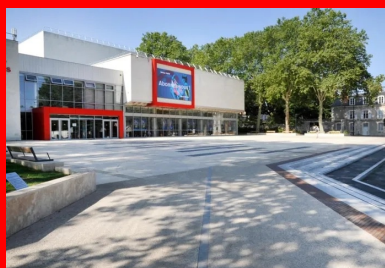
Le nouveau parvis en béton met en valeur la façade renouvelée du théâtre. Conçu par le cabinet d'architecture Heudé et Heudé, elle est ornée de deux cubes rouges : l'un au niveau de l'entrée et l'autre accueillant un écran LED de 30 m² annonçant la programmation.

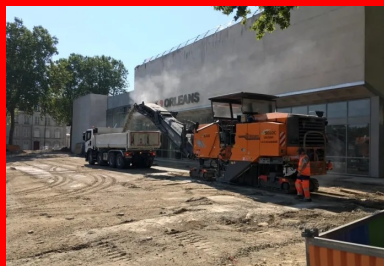
Travaux de démolition de l'ancien parvis et mise à nu du support.

La plate-forme support, mise à nu par la démolition de l'ancien parvis, était en bon état sauf à certains endroits où il a fallu réaliser des purges localisées pour lui conférer l'homogénéité et la portance requises. « Vérification faite, après échantillonnages, la plate-forme support du parvis s'est révélée très solide, commente Jean-Yves Gonidec de TAE. À certains endroits, il y avait déjà du béton. » « La couche de forme avait effectivement conservé les caractéristiques d'un traitement au **liant hydraulique** effectué dans les années 1970 », confirme, de son côté, Corinne Daudin d'Orléans Métropole.

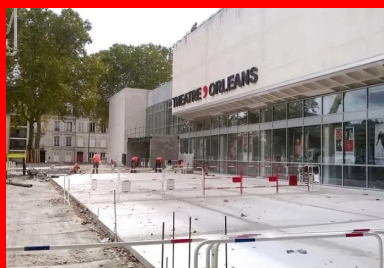
Vue générale du chantier de mise en œuvre des bétons.

Un même béton est utilisé sur l'ensemble du chantier. De **consistance** adaptée, il est coulé sur une épaisseur de 17 cm directement à la **goulotte**, avant d'être réparti à la pelle ou au râteau et tiré à la règle. « Il n'a pas été vibré », précise Jean-Yves Gonidec de TAE. Au total, 325 m³ sont mis en œuvre sur une surface de 1 450 m².

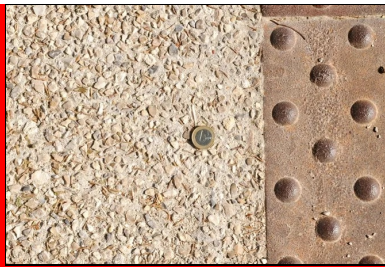
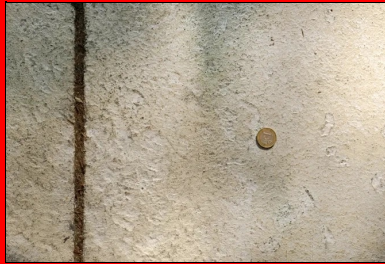
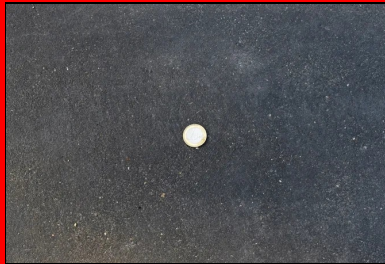
Trois finitions de surface et trois colorations sont mises en œuvre sur le parvis : béton sablé sur durcisseur charbon Viasol avec charge scintillante (quartz) pour les bandes sombres, béton imprimé « Empreinte pierre » sur durcisseur couleur sable pour l'effet roche brute et béton désactivé de couleur claire.

Trois finitions de surface et trois colorations sont mises en œuvre sur le parvis : béton sablé sur durcisseur charbon Visiol avec charge scintillante (quartz) pour les bandes sombres, béton imprimé « Empreinte pierre » sur durcisseur couleur sable pour l'effet roche brute et béton désactivé de couleur claire.

Pour y parvenir, trois finitions de surface et trois colorations sont mises en œuvre tour à tour sur le parvis, en fonction d'un phasage minutieux, pour réaliser certaines zones et pour dessiner les motifs de la décoration curative souhaitée par la municipalité. Chacun d'eux fait l'objet d'une finition de surface spécifique :

- Béton désactivé à base de ciment gris et de granulats 4/10 de calcaire local de couleur claire.
- Béton sablé sur durcisseur charbon Viasol avec charge scintillante (quartz) avec une coloration noire. Il est utilisé pour signaler l'entrée du théâtre et baliser les cheminements.
- Béton imprimé « Empreinte pierre » sur durcisseur couleur sable, démolant blanc avec des moules aux formes aléatoires pour obtenir un effet « roche brute ».

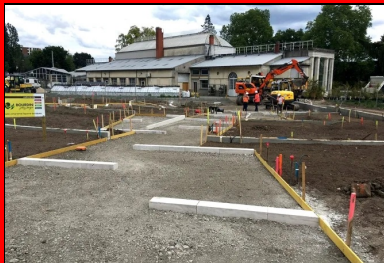
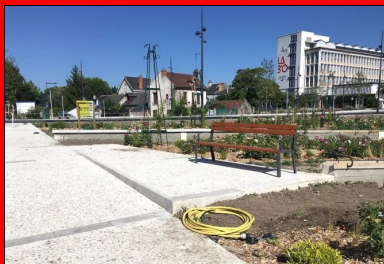
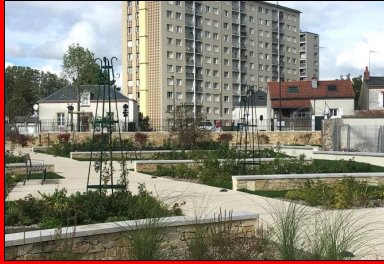
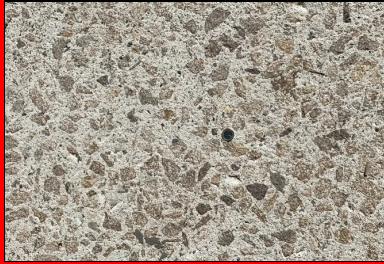
Les cheminements en béton du Jardin des plantes ont été réalisés en mars et avril 2019. Signe particulier : ils sont en béton blanc intégrant de gros granulats de calcaire local 0/60 (Pontijou, près de Blois), avec une finition bouchardée.

Les cheminements en béton du jardin des plantes ont été réalisés en mars et avril 2019. Signe particulier : ils sont en béton blanc intégrant de gros granulats de calcaire local 0/60 (Pontijou, près de Blois), avec une finition bouchardée.

Réalisation remarquable : ses cheminements à base de **béton blanc** et de gros **granulats** de calcaire local 0/60 (Pontijou, près de Blois), avec une finition bouchardée, mis en valeur par d'élégantes bordures calcaires incrustées. Réalisés en mars et en avril 2019 par la société TAE de Jean-Yves Gonidec, ces cheminements ont nécessité quelque 70 m³ de béton confectionné par Minier Béton sur la base d'un **ciment** blanc de Ciments Calcia.
