Première en France : l'étanchéité d'un viaduc autoroutier rénovée avec du BFUP

Mars 2022

Sur l'autoroute A36, la réfection de l'étanchéité du viaduc franchissant le canal de dérivation de la Saône a été réalisée en béton fibré à ultra hautes performances (BFUP). Ce matériau très technique, habituellement réservé à des applications structurales, a été préféré aux matériaux et procédés d'étanchéité classiques. Une analyse multicritère tenant compte des spécificités de conception de l'ouvrage et de son environnement a ainsi conduit APRR, exploitant de l'A36, à expérimenter cette solution, inédite en France.

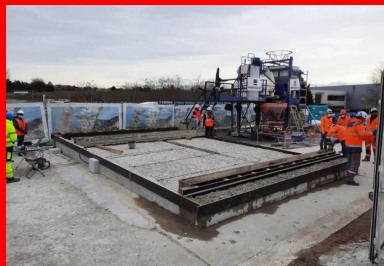
Dalle de convenue après hydrodémolition (photo Freyssinet). Ce modèle réduit de la dalle du pont a été créé pour accompagner le bon déroulement du chantier. Pour valider les performances d'adhérence de l'étanchéité BFUP sur son support béton, des essais destructifs ont été réalisés sur cette dalle. Les résultats sont impressionnants : les éprouvettes ne cassaient pas à l'interface BFUP/béton, mais dans la masse du béton de dalle ! Autrement dit, la couche de BFUP crée un ensemble totalement monolithique avec la dalle existante.

Pour aider au bon déroulement de cette expérimentation, le concessionnaire APRR a créé un comité technique ad hoc. Constitué d'experts reconnus du BFUP, ce comité a proposé la mise en place de deux dispositifs d'accompagnement et d'observation. Le premier a pris la forme d'une dalle de convenance de 5 x 10 m, véritable modèle réduit de la dalle du pont, destinée à valider les procédures d'exécution en termes de critères et de performances pour le chantier, ainsi qu'à vérifier l'adéquation de la **formulation** du BFUP. « *La réalisation de cet élément témoin particulièrement complet dans le cadre de l'épreuve de convenance a rendu le chantier plus fluide en permettant d'améliorer en amont la préparation du chantier, ainsi que la fabrication et le processus de mise en œuvre* », explique Benjamin Simian. Le comité technique a également conseillé la réalisation d'une dalle « témoin de vieillissement ». De conception identique à la dalle du viaduc, elle est implantée à proximité, exposée aux mêmes conditions météorologiques et de salage que l'ouvrage. « *Cette dalle de vieillissement va permettre d'appréhender l'évolution des performances dans le temps. Des éprouvettes seront prélevées périodiquement jusqu'à dix ans.* » En complément, l'un des deux tabliers de l'ouvrage a été instrumenté pour pouvoir suivre en temps réel le comportement de l'étanchéité. Le suivi sera réalisé pendant dix ans.
