## RD25 : calibrage et retraitement de la chaussée en place au LHR

Avril 2022

Les réparations ciblées de la RD25 ne suffisant plus, le département des Vosges a pris la décision d'intervenir sur un peu plus de 2,6 km, afin d'élargir et de renforcer la voie entre Ainvelle et Senaide. Il a choisi l'entreprise Eurovia-Alsace-Lorraine, qui a proposé un retraitement en place au liant hydraulique routier LVTS 54 de Vicat. Cette solution sans évacuation de matériaux a permis de répondre au cahier des charges : élargissement de la route, renforcement et homogénéisation de sa structure... Et de régler, en plus, un problème de polluants organiques !

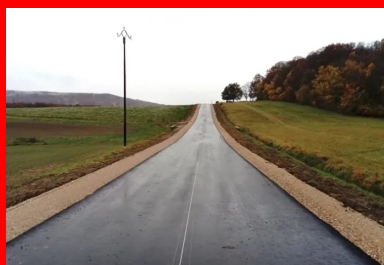
Réhabilitation de la RD25 achevée. Accotement réhaussé et axe de prémarquage réalisé.

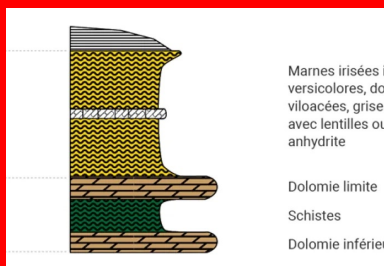
Marnes irisées in  
versicolores, dol  
viloacées, grises  
avec lentilles ou  
anhydrite

Dolomie limite

Schistes

Dolomie inférieure

Coupe géologique des terrains au droit de la RD 25.

Les formations géologiques affleurantes sont de type argilo-limoneux, recouvrant le Lettenkohle et le Keuper inférieur (cf. fig. 1).

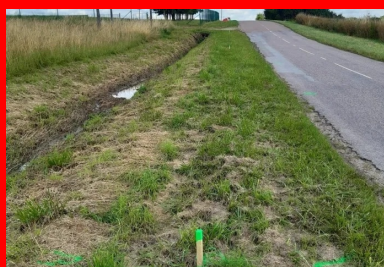
État de la chaussée avant les travaux.

Des fissures multiples, des nids-de-poule, du **faïençage**, des affaissements, des flaches et des orniérages sont observés. De plus, la chaussée est sujette à des accumulations d'eau de ruissellement pendant les périodes de précipitations et souffre de caractéristiques géométriques (**profil en travers**, largeur) inadéquates pour un itinéraire où le trafic, certes seulement de classe T5 (de 0 à 25 poids lourds par jour), devient important à certaines saisons de l'année (celle des récoltes, notamment).

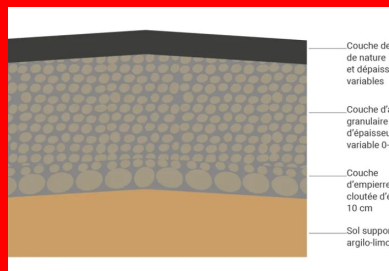
Coupe en travers-type de la chaussée existante.

Les investigations menées et la campagne de carottages effectuée montrent que la structure de chaussée

existante est hétérogène (nature et épaisseur des couches). Elle est constituée de haut en bas de (cf. fig. 2) :

- Une couche de surface de nature et d'épaisseur variables, composée soit d'un enduit superficiel, soit d'un enrobé bitumineux.
- Une couche d'assise granulaire d'épaisseur variable (entre 0 et 60 cm).
- Une couche d'empierrement cloutée d'épaisseur 10 cm, uniquement dans les zones humides.
- Un support naturel argilo-limoneux.

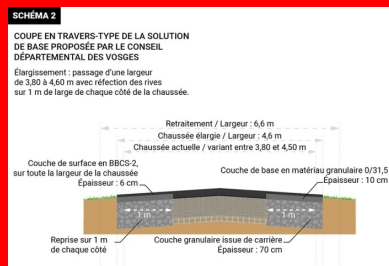
- Réalisation de poutres de rives de 70 cm de profondeur (30 cm de purges en 0/150 d'apport, 40 cm de couche de forme inférieure en 0/100 d'apport) pour élargir la chaussée et ses accotements à 6,60 m.
- Renforcement de la couche de forme et des poutres de rives par une couche granulaire 0/31,5 issue de carrière, d'épaisseur 10 cm.
- Mise en œuvre d'une couche de surface en BBCS 2, d'épaisseur 6 cm.

Dans son marché à procédure adaptée (MAPA), ouvert aux variantes, le conseil départemental des Vosges propose la solution de base suivante (cf. schéma 2) :

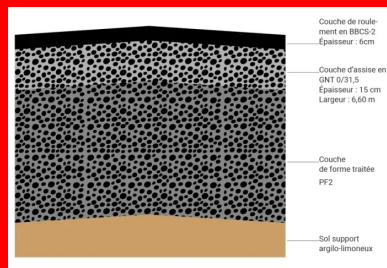
Profil en travers de la nouvelle chaussée.

En outre, les résultats de cette étude ont permis à l'entreprise Eurovia de soumettre au conseil départemental des Vosges une typologie et un dimensionnement de la structure de chaussée retraitée, conformément aux stipulations du guide « Retraitement des chaussées en place » (Setra/LCPC, 2003) et à la **norme** NF P 98 086 « Dimensionnement des chaussées ». Le type et la structure de la nouvelle chaussée sont donnés par la **fig. 3**.

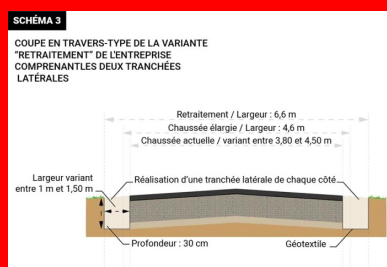
Elles sont creusées à l'aide d'une pelle mécanique sur toute la longueur du chantier, en mordant sur une largeur de 0,10 m sur les rives de l'ancienne chaussée (cf. **schéma 3**).

La RD25 est élargie de 3,80 à 6,60 m par la création de deux tranchées latérales. Les caractéristiques :

- Largeur : de 1 à 1,50 m.
- Profondeur : 0,30 m.

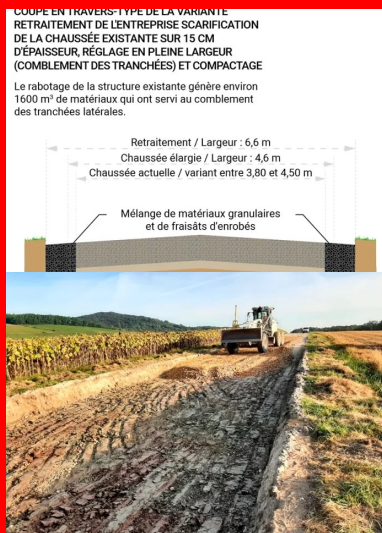
par l'atelier de retraitement. Ces matériaux rabotés ont servi à combler les deux tranchées latérales, en couches successives et compactées (cf. schéma 4).

Grâce à la mise en œuvre d'une raboteuse, qui intervient sur une profondeur de 15 cm, l'ancienne chaussée est transformée en matériau de faible **granulométrie** (comprise entre 0/20 et 0/31,5), directement exploitable

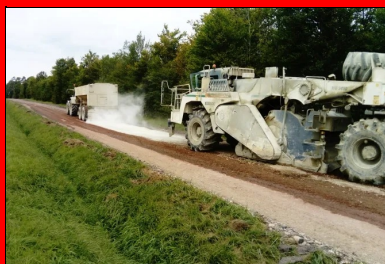
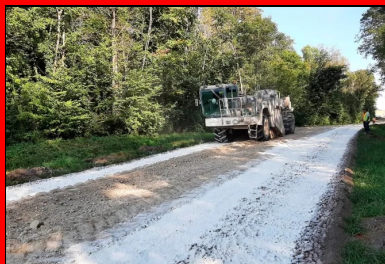
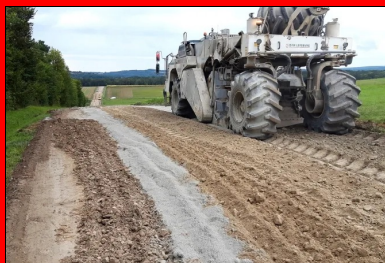
Le matériau obtenu par fragmentation de l'ancienne chaussée est soigneusement mélangé à la chaux Proviacal ST de Lhoist-Meuse par un malaxeur Wirtgen WR-2400 d'Eurovia, qui effectue, en deux passes, le malaxage du matériau avec la chaux.

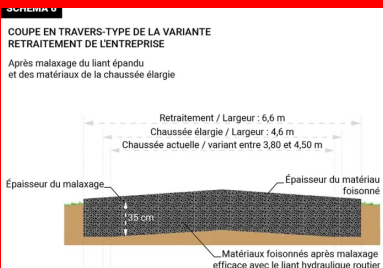
Le matériau est soigneusement mélangé au LHR LVTS 54 de Vicat-Xeuilley (54) à l'aide d'un **malaxeur** Wirtgen WR-2400, afin d'obtenir un matériau **homogène** sur toute l'épaisseur. Le retraitement est effectué sur une largeur de 6,60 m et une profondeur de 35 cm (cf. *schéma 6*). La teneur en eau est vérifiée au gamma-densimètre et son ajustement éventuel est réalisé à l'aide d'une arroseuse-enfouisseuse.

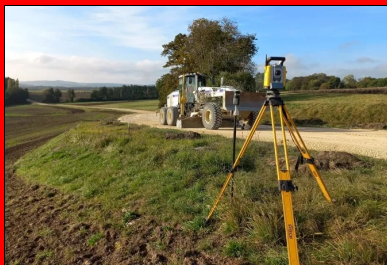
Mise en œuvre de la couche d'assise en gravier non traité.

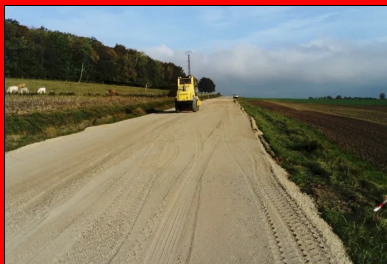
Mise en œuvre de la couche d'assise en gravier non traité.

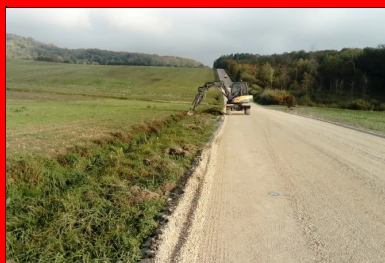
Réalisation des fossés latéraux.

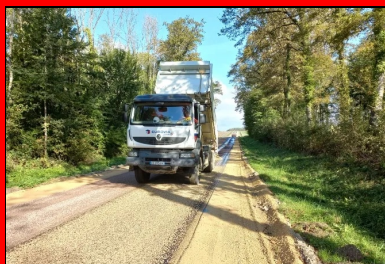
Mise en œuvre de l'enduit superficiel de protection.

Un **enduit** de protection monocouche est ensuite appliqué sur la couche retraitée afin de la protéger des intempéries, de l'évaporation de l'eau et du trafic du chantier.

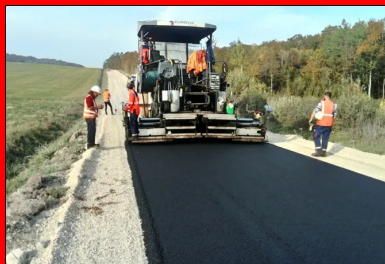
Mise en œuvre de la couche de surface en BBGS à l'aide d'un finisseur.

La chaussée reçoit ensuite une nouvelle couche de surface en BBGS 2, de largeur 4,60 m et d'épaisseur 6 cm (cf. schéma 8).

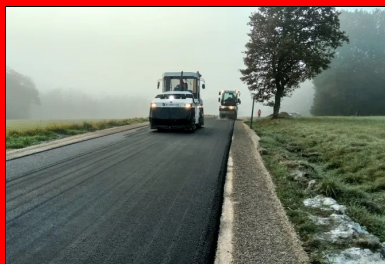
Atelier de compactage du BBGS.

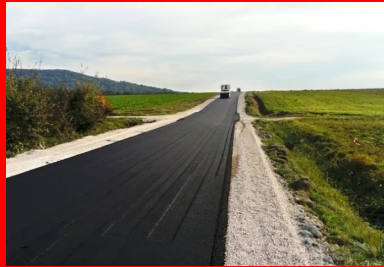
Compactage du BBCS. Mise à niveau des chemins d'accès aux parcelles agricoles.
