## Centre d'exploitation et subdivision départementale d'aménagement Littoral Ouest

Juin 2022

**La SDA Littoral Ouest Antibes : par son dessin et sa matérialité en béton, cet équipement technique s'inscrit sereinement dans son site et le paysage naturel tout en exprimant par son architecture sa spécificité.**

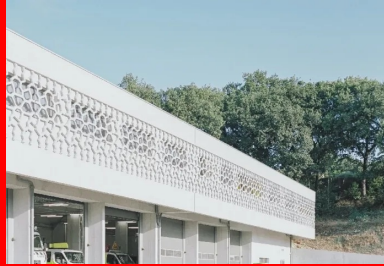
Ce projet est imaginé comme une infrastructure de soutien dialoguant avec les talus, le paysage et l'espace boisé mitoyen.

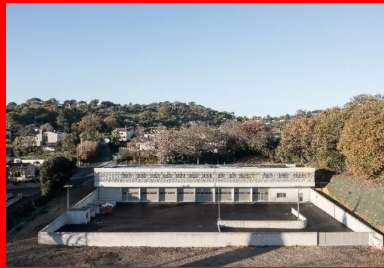
Construit sur un terrain en cuvette présentant une forte déclivité, le projet s'encastre dans la pente.

Situé en périphérie d'Antibes, à la limite avec Biot, dans un quartier un peu hétéroclite où se côtoient bâtiments d'activités, équipements et habitat pavillonnaire, le projet est implanté sur un terrain en cuvette présentant une forte déclivité. Il est bordé par deux routes, le chemin de l'Orangerie au sud, qui suit la pente naturelle, et l'avenue Jean Michard Pellissier (D 704) à l'est. Sur ses deux autres côtés se développe un espace boisé classé, composé d'une végétation sauvage ponctuée de quelques arbres remarquables.

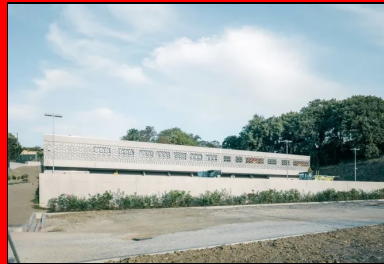
Vue de la façade principale, sur l'avenue Jean Michard Peltissier (D 704). Le mur d'enceinte de la cour sert de protection sonore et visuelle.

Le bâtiment est implanté en fond de parcelle, côté ouest, ce qui permet de libérer un grand espace pour la cour de manœuvre des engins et les aires de stockage extérieures. Un mur d'enceinte en béton entoure cette cour de service. Compte tenu de l'activité du lieu et du mouvement des véhicules, il sert de protection sonore et visuelle. Sur toute la largeur de la parcelle, le bâtiment rectangulaire de 58 m x 9 m se développe sur deux niveaux. Son rez-de-chaussée est partiellement encastré dans la pente, absorbant visuellement une partie du dénivelé. Il abrite les vestiaires et les garages qui s'ouvrent de plain-pied sur la cour. À l'étage sont regroupés les bureaux, une salle de réunion, ainsi qu'une cuisine équipée donnant sur une salle de repas et de repos qui bénéficie de deux petites terrasses protégées par la résille de la **façade**. À l'arrière du bâtiment, sur la partie haute du terrain, un parking réservé au personnel et aux visiteurs leur permet d'accéder directement au premier étage.

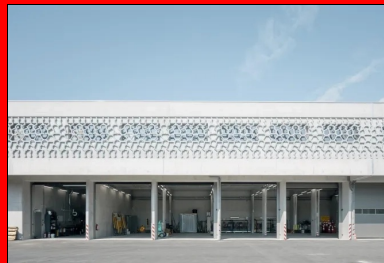
Le bâtiment abrite au rez-de-chaussée les garages, les locaux techniques, les vestiaires. À l'étage sont regroupés les bureaux, une salle de réunion, une cuisine équipée, une salle de repas et de repos.

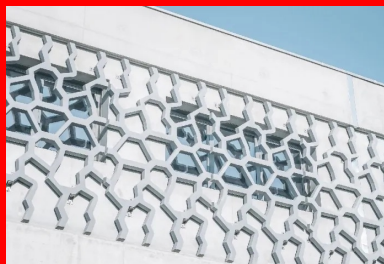
Le motif de la résille en panneaux préfabriqués de béton fibré à ultra hautes performances (BFUP) disposée au premier étage de la façade principale (est) est inspiré par l'empreinte de pneu d'un engin routier, comme un clin d'œil à la fonction de l'équipement.

La SDA est entièrement construite en **béton gris brut de décoffrage** présentant un **parement** lisse. Au rez-de-chaussée, toutes les parois verticales, ainsi que les portiques qui rythment l'espace du garage des véhicules d'intervention et des engins routiers sont réalisés avec un béton classique. Pour les quatre façades à l'étage, c'est un béton auto-plaçant qui a été mis en œuvre. « Des équipements de type industriel, comme celui-ci, sont trop souvent synonymes de banal hangar », commente l'architecte. « Par son dessin et sa matérialité en béton, l'édifice, conçu comme une infrastructure dans le paysage, tire parti des éléments du site et en révèle les potentialités. La résille de panneaux de **BFUP** en façade principale, participe à l'expression de son identité architecturale et lui donne une image contemporaine. De plus, avec le béton, nous avons pu construire un ouvrage solide, résistant aux chocs, pérenne, facile d'entretien et durable, qui est parfaitement adapté aux sollicitations des activités du centre. Comme une partie du rez-de-chaussée est encastrée dans la pente du terrain, les murs de soubassement devaient être en béton. »

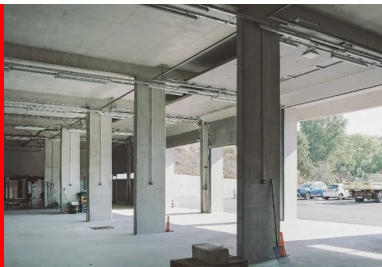
Vue sur le garage des véhicules d'intervention et des engins routiers ouvert sur la cour.
