Réaménagement du carrefour RD33-RD926-RD6015 au poteau d'Allouville

Mars 2023

Le département de la Seine-Maritime et la région Normandie viennent d'achever l'aménagement d'un carrefour giratoire au droit de l'échangeur entre la RD6015 et les RD926 et RD33, au lieu-dit du Poteau d'Allouville, sur la commune d'Allouville-Bellefosse. Cet aménagement sécurisera tous les déplacements des usagers de ce carrefour complexe et confortera la desserte du territoire.

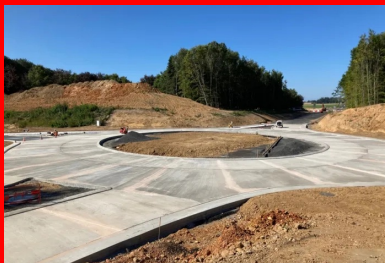
Vue du carrefour giratoire en béton en cours de finition. (© Joseph Abdo, JA-Consulting)

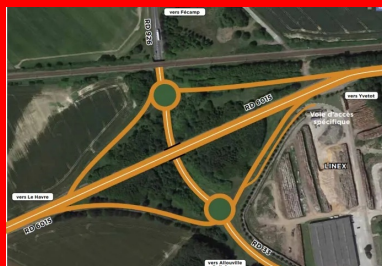
Un double carrefour giratoire au pied de l'échangeur.

- Un double giratoire au pied de l'échangeur ;
- Un giratoire central à la place du pont.

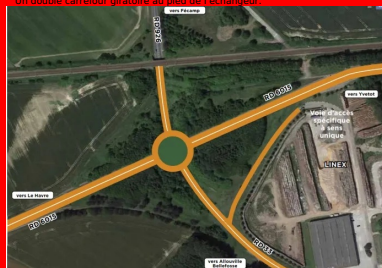
Un carrefour giratoire au droit de l'échangeur.

La comparaison des deux solutions, selon différents critères, a conduit le Département à retenir celle d'un giratoire central à l'emplacement du passage supérieur de la RD6015 sur la RD926.

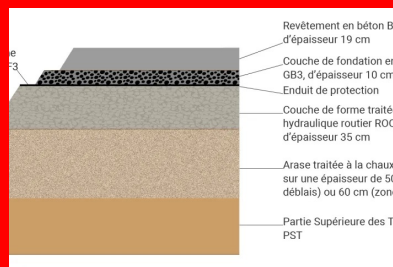
Coupe en travers-type de la structure du carrefour giratoire d'Alleville-Bellefosse.

- Revêtement en béton de classe BC5, non armé et à joints goujonnés, de **granulométrie 0/20** et d'épaisseur 19 cm ;
- Couche de fondation en grave-bitume GB3, de granulométrie 0/14 et d'épaisseur 10 cm ;
- **Enduit** bicouche clouté qui assure à la fois la protection de la CDF traitée et le collage à l'interface entre la CDF et la structure de chaussée ;
- Plate-forme support de portance PF3 ($120 \leq EV2 < 200$ MPa), constituée d'une arase traitée à la chaux (classe AR2), d'épaisseur 50 cm (zone en déblais) et 60 cm (zone en remblais), surmontée d'une CDF traitée avec le LHR ROC VDS, d'épaisseur 35 cm.

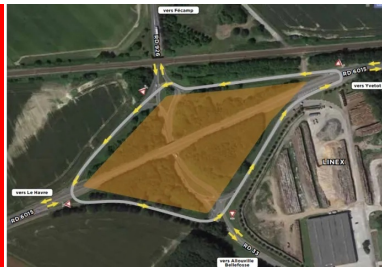
Plan de circulation pendant la phase travaux.

- Phase 1 (printemps 2022) : installation des quatre carrefours provisoires assurant la continuité des échanges durant la construction du giratoire.
- Phase 2 (du printemps à la fin de l'été 2022) : terrassements et réalisation des chaussées du giratoire.
- Phase 3 (de la fin de l'été au mois de décembre 2022) : démontage des carrefours provisoires, mise en service du giratoire et travaux de finition.

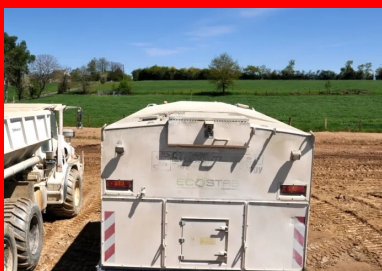
Épandage du liant ROC VDS à l'aide d'un épandeur moderne asservi.

- Un épandage du LHR ROC VDS, à raison de 6 % (soit 40 kg/m²), à la surface du matériau, à l'aide d'un épandeur Panien PR306-15 ;
- Un malaxage à l'aide d'un pulvimixeur moderne Caterpillar RM500. Les derniers ajustements en teneur en eau jusqu'à l'obtention de la teneur optimale se font par une arroseuse-enfouisseuse.

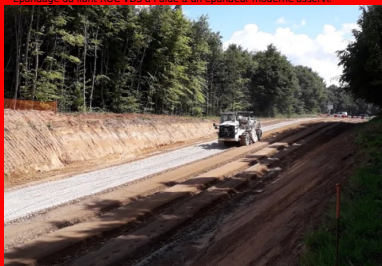
Malaxage du liant avec le matériau de la couche de forme à l'aide d'un pulvimixeur moderne. (© Bruno Barberot, Colas).

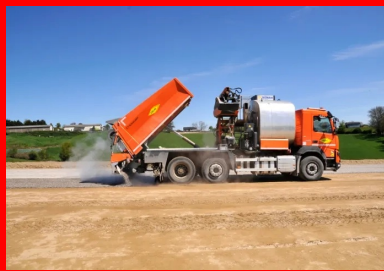
Protection de la couche de forme.

Un enduit de **cure** bicouche clouté a été appliqué pour, d'une part, protéger la CDF et assurer la bonne **prise hydraulique** du mélange et, d'autre part, garantir un bon collage à l'interface entre la CDF et la couche de **fondation** en GB3. A noter que la circulation des véhicules a été neutralisée pendant un délai de 28 jours, pour ne pas rompre la prise hydraulique.

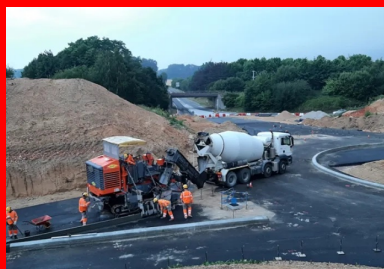
Après la mise en œuvre de la grave-bitume, une machine à coffrage glissant a réalisé les bordures et les bordures-caniveaux. (© Quentin Hognon, Colas)

Une machine à coffrages glissants a été employée pour réaliser la bordure intérieure, puis la bordure-caniveau extérieure du carrefour giratoire. « Leur altimétrie est parfaitement contrôlée, ce qui permet de les utiliser comme guides pour le coulage du revêtement en béton. Elles servent également de coffrage, d'où un gain de temps non négligeable », signale Quentin Hognon, **conducteur de travaux** de l'agence Grands Travaux de Colas.

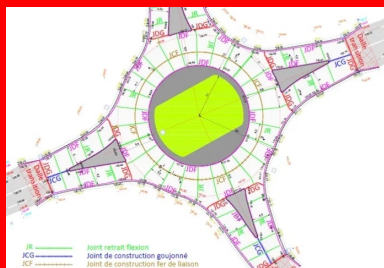
Plan de calepinage du carrefour giratoire. (© Marylène Redouani, CD 76)

« Avant le démarrage des travaux, nous avons remis au conseil départemental, pour validation, un plan précisant l'organisation de la mise en œuvre des revêtements en béton », précise Quentin Hognon. Ce plan définit le passage : la mise en place du matériau (sens de bétonnage, longueur et largeur des bandes, etc.) ; la validation du plan de **calepinage** des joints et l'emplacement des joints de construction et de dilatation. « L'objectif, pour nous, est d'assurer une mise en œuvre continue, de maîtriser les délais d'exécution et de minimiser les joints de construction », ajoute Quentin Hognon.

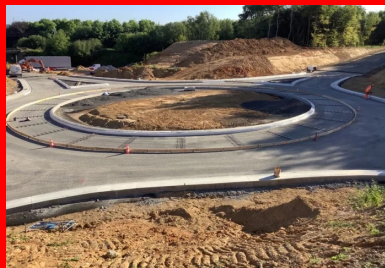
Réalisation du coffrage de l'anneau interne entre la bordure béton qui sert aussi de coffrage et le coffrage bois. Les paniers de goujons sont positionnés et fixés dans la grave-bitume. (© Quentin Hognon, Colas)

L'entreprise a mis en place, au droit de chaque **joint de retrait** transversal et de chaque **joint de dilatation**, un système de transfert de charge - celui-ci est constitué de goujons de 25 mm de diamètre et de 45 cm de longueur. Ils sont positionnés à mi-hauteur du revêtement en béton et à cheval sur le joint, à l'aide de paniers, à raison d'un goujon tous les 30 cm.

Ces paniers, stockés sur le chantier, seront positionnés avec un espacement bien défini (entre 4 et 5 m) et fixés sur la **fondation** en grave-bitume au droit des joints, repérés par une marque en dehors de l'emprise de la chaussée, juste à l'avant de la **règle vibrante**. « Et ce ne sont pas moins de 150 paniers porte-goujons, soit un total de 1 500 goujons, qui ont été ainsi utilisés sur ce chantier », précise Quentin Hognon.

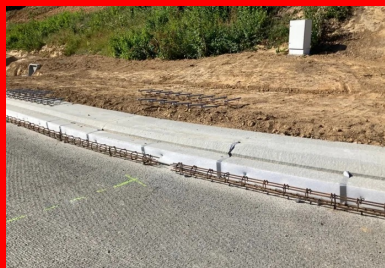
Les chaînages ont été mis en place pour renforcer les bords de dalles sollicités ainsi qu'au droit des joints de dilatation. (© Quentin Hognon, Colas)

Enfin, pour renforcer les extrémités des dalles, des chaînages de **section** carrée (5 x 5 cm), constitués de 4 barres d'acier haute adhérence de diamètre 12 mm, ont été mis en place par l'entreprise aux endroits les plus sollicités et en particulier sur :

- Les bords de dalles près des joints de dilatation transversaux, sur l'anneau central et autour des émergences (chambres de tirage et regards de visite) ;
- Les bords de dalles en béton situés au droit des entrées et des sorties du carrefour giratoire ;
- Les bords extérieurs de l'anneau central, soumis au trafic provisoire de chantier ou routier pendant les travaux du giratoire ;
- Tout le bord intérieur de l'anneau central pour pallier la circulation occasionnelle en phase définitive.

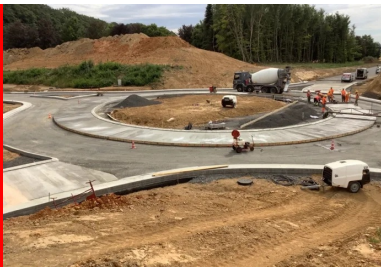
Bétonnage de l'anneau intérieur du carrefour giratoire. (© Quentin Hognon, Colas)

Le premier demi-anneau intérieur a été réalisé à la **règle vibrante**, en s'appuyant sur les bordures comme référentiel et sur le **coffrage** en bois. Le principe est le même pour l'anneau extérieur.

Livré à l'avant de la règle vibrante, le béton a été mis en forme et vibré en une seule opération, sur une épaisseur de 19 cm. « Une fois le béton déversé, nous l'avons travaillé par **vibration** externe à la règle vibrante pour bien le fermer et assurer ainsi la résistance et la classe d'exposition », précise encore Quentin Hognon. Il n'a été fait que très peu de vibrations internes à l'aiguille vibrante, sauf dans les endroits difficiles, comme les pieds de coffrage. Si l'on pèrville trop avec une formule de **consistance** S3, le risque est de provoquer la **ségrégation** du béton.

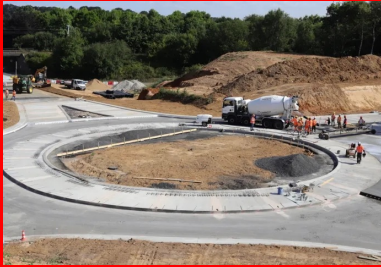
Bétonnage de l'anneau extérieur du carrefour giratoire. (© Quentin Hognon, Colas)

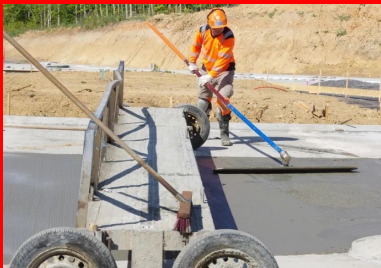
Talochage de la surface du béton. (© Joseph Abdo, JA-Consulting)

Immédiatement après le bétonnage, les opérations manuelles de talochage et de **lissage** ont été réalisées par des équipes de maçons experts pour conférer au revêtement en béton un état de surface plan et d'aspect fermé (exempt de cavités ou de trous).

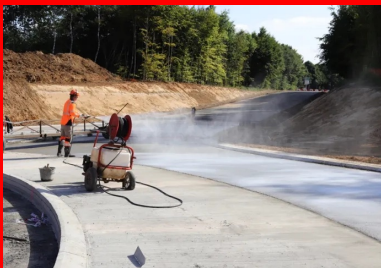
Pulvérisation d'un produit de cure à la surface du béton. (© Quentin Hognon, Colas)

L'opération de balayage a été immédiatement suivie de la protection du béton, réalisée en pulvérisant manuellement à la surface du revêtement un produit de cure, à raison de 200 g/m² (au minimum).

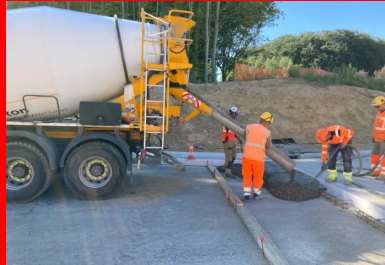
Réalisation de la dalle de transition. (© Joseph Abdo, JA-Consulting)

D'une longueur totale de 1,30 m, ces dalles de transition ont chacune une épaisseur qui décroît de 19 à 10 cm pour former un talon. Destinées à être recouvertes par une couche bitumineuse, comme le prolongement de la chaussée, elles assurent un raccordement robuste qui transfère progressivement les efforts exercés par les poids lourds. Cela réduit ainsi les risques de **déformation** de l'enrobé en limite de béton, laquelle conduirait à l'apparition d'une marche et d'épaufrures.
