Réaménagement du carrefour RD33-RD926-RD6015 au poteau d'Allouville

Mars 2023

Le département de la Seine-Maritime et la région Normandie viennent d'achever l'aménagement d'un carrefour giratoire au droit de l'échangeur entre la RD6015 et les RD926 et RD33, au lieu-dit du Poteau d'Allouville, sur la commune d'Allouville-Bellefosse. Cet aménagement sécurisera tous les déplacements des usagers de ce carrefour complexe et confortera la desserte du territoire.

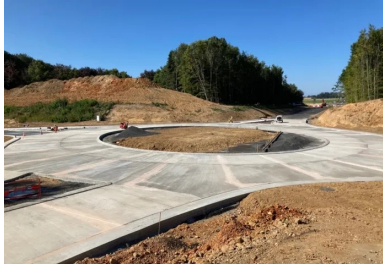
Vue du carrefour giratoire en béton en cours de finition. (©Joseph Abdo, JA-Consulting)

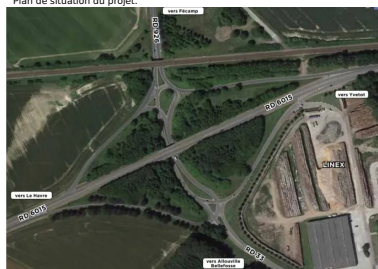
Vue aérienne du carrefour actuel. (© Conseil départemental de la Seine-Maritime)

Avant l'opération, un ouvrage d'art supportait la RD6015 et permettait son passage au-dessus de la RD926 au nord pour rejoindre la RD33 au sud. Les échanges entre la RD6015 et ces deux autres routes départementales se faisaient par des voies dénivelées qui les connectaient, sans avoir les caractéristiques de réelles bretelles. Les intersections, gérées par des successions de panneaux stops ou cédez-le-passage, étaient complexes, peu lisibles et présentaient de mauvaises conditions de visibilité, en particulier la voie de sortie de la RD6015 depuis Le Havre. Ces bretelles et multiples intersections participaient à la mauvaise perception de l'ensemble du carrefour, dont le fonctionnement global était insatisfaisant.

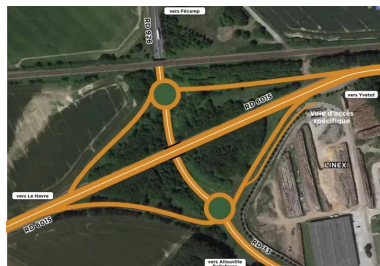
Un double carrefour giratoire au pied de l'échangeur.

- Un double giratoire au pied de l'échangeur ;
- Un giratoire central à la place du pont.

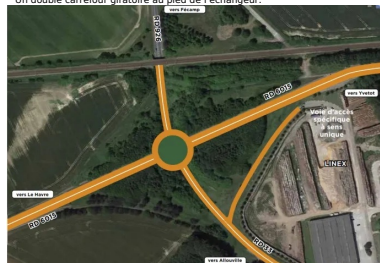
Un carrefour giratoire au droit de l'échangeur.

La comparaison des deux solutions, selon différents critères, a conduit le Département à retenir celle d'un giratoire central à l'emplacement du passage supérieur de la RD6015 sur la RD926.

Le carrefour giratoire est construit à la place de l'ouvrage d'art. Sa chaussée se situe à environ 1,80 m au-dessus de la chaussée actuelle de la RD926. Les quatre branches axées sur le giratoire remplacent les nombreuses intersections complexes et peu lisibles du carrefour existant. Les échanges entre la RD6015 et les RD926 et RD33 ne se font plus par des voies dénivelées, mais bel et bien dans le même plan. L'actuelle voie d'accès vers la RD6015, en direction d'Yvetot, est devenue une voie privée pour l'entrée de Linex, réglant ainsi les difficultés liées au stationnement de poids lourds le long de la voirie. Cette solution a entraîné la réalisation d'importants travaux de remblai afin de mettre au même niveau le giratoire et ses quatre bretelles d'accès.

Le carrefour giratoire a un rayon interne de 12 m et un rayon externe de 20 m. Son îlot central est équipé de surlarges franchissables par les poids lourds pour favoriser le passage des transports exceptionnels. Afin de faciliter l'évacuation des eaux pluviales, l'anneau du carrefour giratoire est conçu avec un dévers unique de 1,5 %, orienté vers les bordures extérieures où les eaux pluviales sont récupérées et traitées. La RD6015 est aménagée avec une chaussée de 6,50 m de large, avec une voie dans chaque sens, et bordée de part et d'autre par des bandes multifonctionnelles de 1,50 m de large. Il y a quatre bretelles d'accès en béton d'une longueur de 25 m. Chaque bretelle d'accès est équipée d'une dalle de transition positionnée entre la structure composite et la structure bitumineuse des routes départementales.

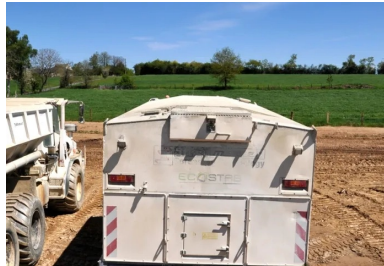
Épandage du liant ROC VDS à l'aide d'un épandeur moderne asservi.

- Un épandage du LHR ROC VDS, à raison de 6 % (soit 40 kg/m²), à la surface du matériau, à l'aide d'un épandeur Panien PR306-15 ;
- Un malaxage à l'aide d'un pulvimixeur moderne Caterpillar RM500. Les derniers ajustements en teneur en eau jusqu'à l'obtention de la teneur optimale se font par une arroseuse-enfouisseuse.

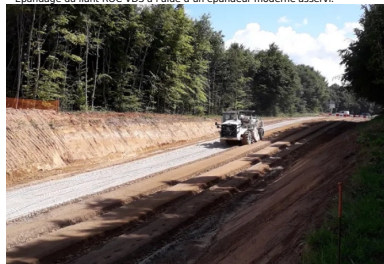
Malaxage du liant avec le matériau de la couche de forme à l'aide d'un pulvimixeur moderne. (© Bruno Barberot, Colas).

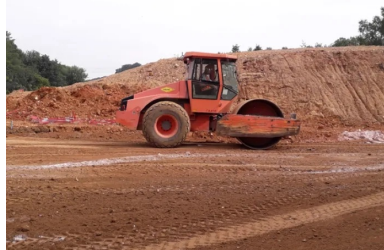
Compactage de la couche de forme. (© Bruno Barberot, Colas).

Le matériau a été ensuite remis en forme à l'aide d'une niveleuse. Deux types de compacteurs se sont chargés du matériau traité afin d'atteindre l'objectif q3 fixé : un compacteur monocylindre à bille lisse Dynapac CA402 (pour bien compacter en fond de couche) puis compacteur à pneus Lebrero CNL 824 (pour donner un bel uni). Une niveleuse assistée par GPS a effectué le réglage par recoupe de la couche traitée pour obtenir un résultat au centimètre près. On parvient ainsi à un très bon uni et à un **profil en long** très régulier.

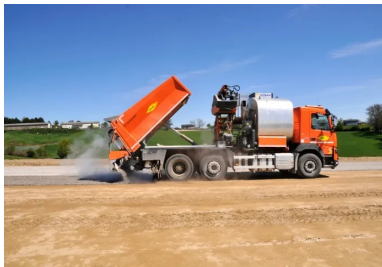
Protection de la couche de forme.

Un enduit de **cure** bicouche clouté a été appliqué pour, d'une part, protéger la CDF et assurer la bonne **prise hydraulique** du mélange et, d'autre part, garantir un bon collage à l'interface entre la CDF et la couche de **fondation** en GB3. À noter que la circulation des véhicules a été neutralisée pendant un délai de 28 jours, pour ne pas rompre la prise hydraulique.

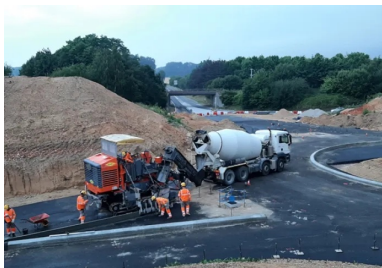
Après la mise en œuvre de la grave-bitume, une machine à coffrage glissant a réalisé les bordures et les bordures-caniveaux. (© Quentin Hognon, Colas)

Une machine à coffrages glissants a été employée pour réaliser la bordure intérieure, puis la bordure-caniveau extérieure du carrefour giratoire. « Leur **altimétrie est parfaitement contrôlée, ce qui permet de les utiliser comme guides pour le coulage du revêtement en béton. Elles servent également de coffrage, d'où un gain de temps non négligeable** », signale Quentin Hognon, **conducteur de travaux** de l'agence Grands Travaux de Colas.

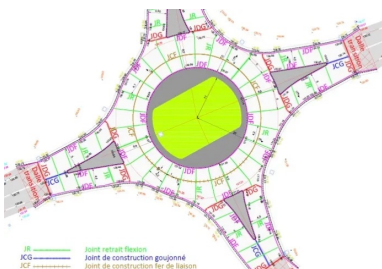
Plan de calepinage du carrefour giratoire. (© Marylène Redouani, CD 76)

Un des points essentiels d'un projet de giratoire en **béton** reste l'élaboration du plan de calepinage des joints des dalles.

« Avant le démarrage des travaux, nous avons remis au conseil départemental, pour validation, un plan précisant l'organisation de la mise en œuvre des revêtements en béton », précise Quentin Hognon. Ce plan définit le phasage ; la mise en place du matériau (sens de bétonnage, longueur et largeur des bandes, etc.) ; la validation du plan de **calepinage** des joints et l'emplacement des joints de construction et de dilatation. « L'objectif, pour nous, est d'assurer une mise en œuvre continue, de maîtriser les délais d'exécution et de minimiser les joints de construction », ajoute Quentin Hognon.

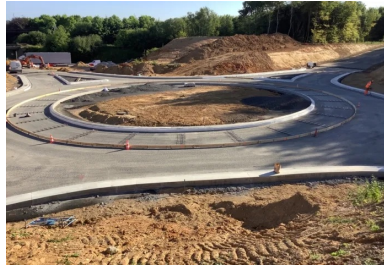
Réalisation du coffrage de l'anneau interne entre la bordure béton qui sert aussi de coffrage et le coffrage bois. Les paniers de goujons sont positionnés et fixés dans la grave-bitume. (© Quentin Hognon, Colas)

L'entreprise a mis en place, au droit de chaque **joint de retrait** transversal et de chaque **joint de dilatation**, un système de transfert de charge : celui-ci est constitué de goujons de 25 mm de diamètre et de 45 cm de longueur. Ils sont positionnés à mi-hauteur du revêtement en béton et à cheval sur le joint, à l'aide de paniers, à raison d'un goujon tous les 30 cm.

Ces paniers, stockés sur le chantier, seront positionnés avec un espacement bien défini (entre 4 et 5 m) et fixés sur la **fondation** en grave-bitume au droit des joints, repérés par une marque en dehors de l'emprise de la chaussée, juste à l'avant de la **règle vibrante**. « Et ce ne sont pas moins de 150 paniers porte-goujons, soit un total de 1 500 goujons, qui ont été ainsi utilisés sur ce chantier », précise Quentin Hognon.

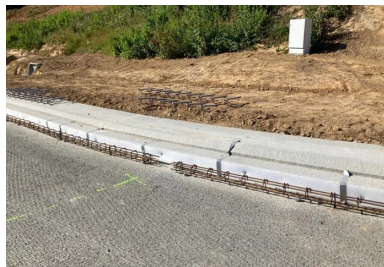
Les chainages ont été mis en place pour renforcer les bords de dalles sollicités ainsi qu'au droit des joints de dilatation. (© Quentin Hognon, Colas)

Enfin, pour renforcer les extrémités des dalles, des chainages de **section** carrée (5 x 5 cm), constitués de 4 barres d'acier haute adhérence de diamètre 12 mm, ont été mis en place par l'entreprise aux endroits les plus sollicités et en particulier sur :

- Les bords de dalles près des joints de dilatation transversaux, sur l'anneau central et autour des émergences (chambres de tirage et regards de visite) ;
- Les bords de dalles en béton situés au droit des entrées et des sorties du carrefour giratoire ;
- Les bords extérieurs de l'anneau central, soumis au trafic provisoire de chantier ou routier pendant les travaux du giratoire ;
- Tout le bord intérieur de l'anneau central pour pallier la circulation occasionnelle en phase définitive.

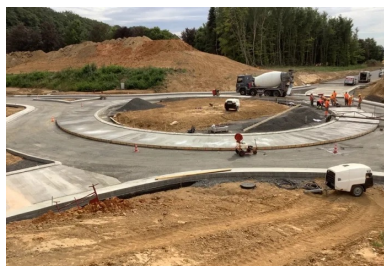
Bétonnage de l'anneau intérieur du carrefour giratoire. (© Quentin Hognon, Colas)

Le premier demi-anneau intérieur a été réalisé à la **règle vibrante**, en s'appuyant sur les bordures comme référentiel et sur le **coffrage** en bois. Le principe est le même pour l'anneau extérieur.

Livré à l'avant de la règle vibrante, le béton a été mis en forme et vibré en une seule opération, sur une épaisseur de 19 cm. « Une fois le béton déversé, nous l'avons travaillé par **vibration externe** à la **règle vibrante** pour bien le fermer et assurer ainsi la résistance et la classe d'exposition », précise encore Quentin Hognon. Il n'a été fait que très peu de vibrations internes à l'aiguille vibrante, sauf dans les endroits difficiles, comme les pieds de coffrage. Si l'on penvibre trop avec une formule de **consistance** S3, le risque est de provoquer la **ségrégation** du béton.

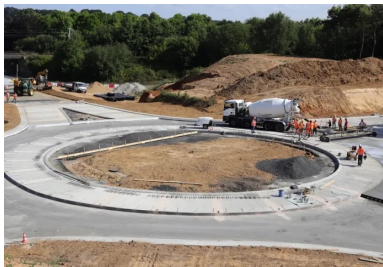
Bétonnage de l'anneau extérieur du carrefour giratoire. (© Quentin Hognon, Colas)

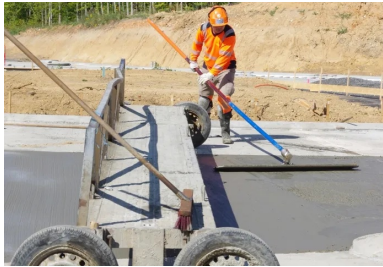
Talochage de la surface du béton. (© Joseph Abdo, JA-Consulting)

Immédiatement après le bétonnage, les opérations manuelles de talochage et de lissage ont été réalisées par des équipes de maçons experts pour conférer au revêtement en béton un état de surface plan et d'aspect fermé (exempt de cavités ou de trous).

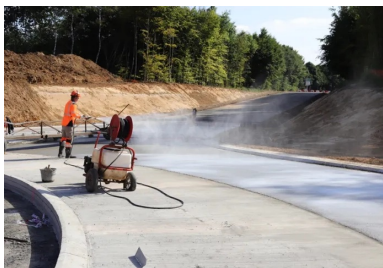
Pulvérisation d'un produit de cure à la surface du béton. (© Quentin Hognon, Colas)

L'opération de balayage a été immédiatement suivie de la protection du béton, réalisée en pulvérisant manuellement à la surface du revêtement un produit de cure, à raison de 200 g/m² (au minimum).

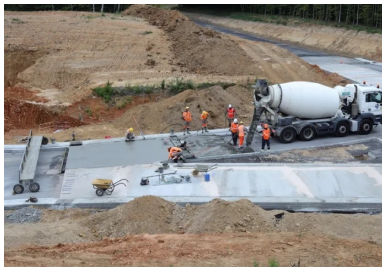
Contrôle de la consistance du béton à l'aide de l'essai d'affaissement au cône d'Abrams. (© Quentin Hognon, Colas)

« Chaque plan de coulage a été validé par le conseil départemental. Nous avons également vérifié systématiquement la consistance du béton à l'aide de l'essai d'affaissement au cône d'Abrams et réalisé des éprouvettes et des contrôles de résistance en fendage comme en compression », ajoute Quentin Hognon.

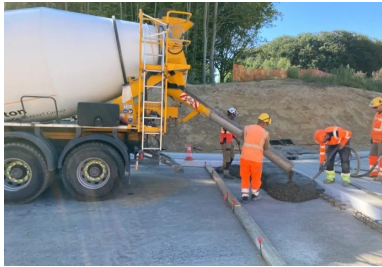
Réalisation de la dalle de transition. (© Joseph Abdo, JA-Consulting)

D'une longueur totale de 1,30 m, ces dalles de transition ont chacune une épaisseur qui décroît de 19 à 10 cm pour former un talon. Destinées à être recouvertes par une couche bitumineuse, comme le prolongement de la chaussée, elles assurent un raccordement robuste qui transfère progressivement les efforts exercés par les poids lourds. Cela réduit ainsi les risques de **déformation** de l'enrobé en limite de béton, laquelle conduirait à l'apparition d'une marche et d'épaufures.
