## Un aménagement en béton drainant à Saint-Bonnet-de-Joux

Juin 2023

Pour rénover et mettre en valeur la place du Champ-de-Foire, la mairie de Saint-Bonnet-de-Joux a retenu une solution d'aménagement intégrant trois formulations de béton drainant désactivé. Un choix qualitatif, mais aussi et surtout respectueux de l'environnement. Ces bétons drainants vont permettre, d'une part, d'infiltrer les eaux de ruissellement directement dans le sol et de désengorger ainsi le réseau communal d'évacuation des eaux usées et, d'autre part, de mieux structurer l'espace urbain, tout en facilitant l'accessibilité aux usagers et en favorisant un meilleur cadre de vie.

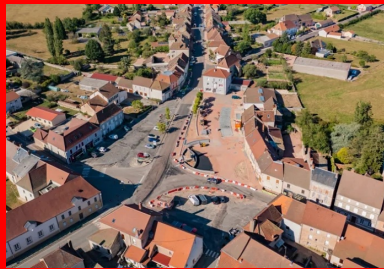
Vue de la place du Champ-de-Foire pendant les travaux. (©Jean-Sébastien Deborde, Ingepro).

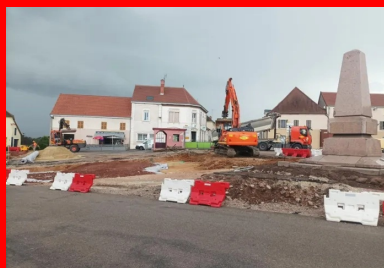
Travaux de démolition et de réalisation de la plate-forme support. (©Jean-Sébastien Deborde, Ingepro)

Après avoir effectué les travaux de **démolition** et de **terrassement**, Colas a procédé à la mise en œuvre de la plate-forme support en grave non traitée GNT, dont la constitution et l'épaisseur dépendaient de la nature et de la fonction du revêtement. « L'objectif était de conférer à la plate-forme support de chaussée une portance minimale PF2 (50 ≤ EV2 < 80 MPa) », précise Jean-Luc D'Ettore, **conducteur de travaux** chez Colas.

Ainsi, pour les zones aménagées avec un revêtement en **béton drainant** la plate-forme support a été réalisée en deux couches :

- Une couche inférieure en grave non traitée GNT 0/31,5 et d'épaisseur 30 cm ;
- Une couche supérieure en gravillon 4/6 et d'épaisseur 5 cm.

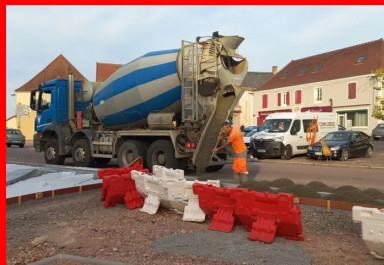
Le béton drainant est déversé entre coffrages sur la plate-forme support. (©Grégory Charpenet, Béton Vicat).

Le béton drainant a été déversé sur la plate-forme support, soit directement par le camion-toupie, soit au moyen d'un dumper pour les zones inaccessibles. Une fois déposé, le béton drainant a été tiré à l'aide d'un râteau et réglé manuellement au moyen d'une règle en aluminium, à + 7 % par rapport au niveau fini.

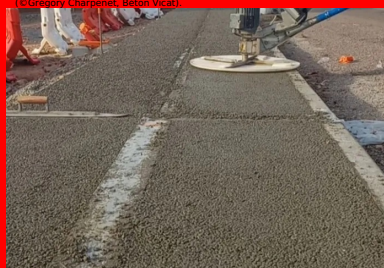
Après le passage du rouleau lesté, le béton est lissé à l'aide d'un outil spécifique. (©Grégory Charpenet, Béton Vicat).

Pour préserver sa structure poreuse, ce béton ne se vibrait pas et ne se compactait pas. Il a été juste cylindré par le passage d'un rouleau lesté de 20 cm de diamètre afin de procurer au matériau la **compacité** visée. Cette opération a été suivie par le **lissage** de la surface du matériau, réalisé à l'aide d'un outil spécifique « multilisse » (petit hélicoptère léger spécialement conçu pour les aménagements en béton drainant). Pour les endroits inaccessibles (le long des bordures, à proximité des bords du revêtement, dans les courbes serrées), le **compactage** a été effectué par damage à l'aide d'une « dame ».

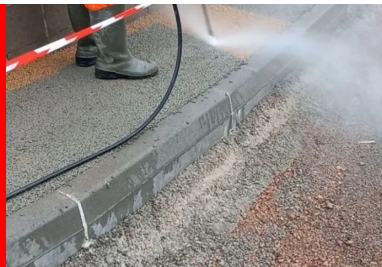
Dans un délai de 24 heures après le coulage, le béton est lavé au surpresseur. (© Gregory Charpenet, Béton Vicat)

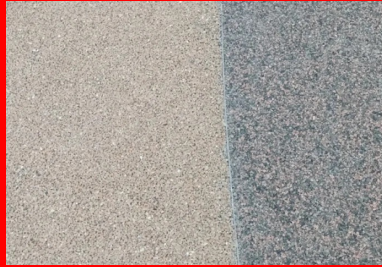
Aspect des deux bétons drainants, clair et foncé. (©Alex Jambon, Sols)

Les trois bétons se distinguent par le type de granulats (Saint-Martin Belleroche 100% et 50% Lafarge, carrière Moulin Neuf + 50 % Sivignon, carrière Vendennesse Les Charolles) et par la teinte des granulats (granit orange pour le béton drainant contenant une seule coupure granululaire et un mélange de granit gris-noir et granit rose pour le béton contenant deux coupures granulaires). Ces trois bétons ont deux particularités : leur **granulométrie** (4/6) et les caractéristiques techniques demandées par le maître d'œuvre, à savoir un béton de classe mécanique BC2. « Pour tenir ces exigences, il a fallu nous assurer d'une grande régularité dans la fabrication des bétons à couler. Une fois les essais de convenance terminés et les trois formules définies, nous nous sommes efforcés de tenir cet optimum de production en contrôlant régulièrement la **consistance** à l'arrivée sur le chantier », précise Alex Jambon, **conducteur de travaux** de Sols Confluence.
