Requalification des espaces publics du domaine de Suscinio

juillet 2023

Pour valoriser le site de Suscinio, le Département du Morbihan - en concertation avec la commune de Sarzeau et l'Architecte des bâtiments de France - a opté pour une solution de requalification intégrant des aménagements en béton désactivé, fabriqué et livré par Lafarge Bétons et des aménagements en sable stabilisé au liant Stabex (livré par Heidelberg Materials). Un choix qualitatif, mais aussi et surtout respectueux de l'environnement ! Ces matériaux vont permettre de mieux structurer l'espace urbain, tout en facilitant l'accès aux usagers comme aux visiteurs et en favorisant un meilleur cadre de vie pour les riverains.

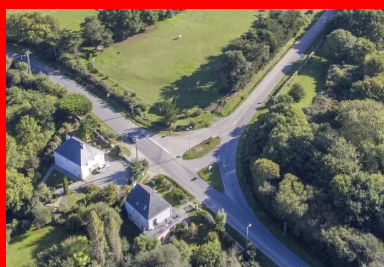
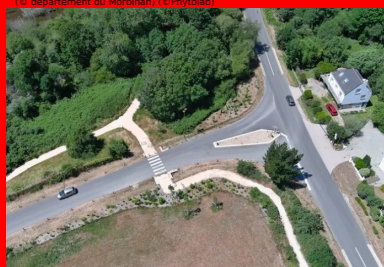
Le carrefour d'entrée RD198-RD198A, avant et après les travaux de rénovation. (© département du Morbihan) (©Phytolab)

L'aménagement marque l'entrée du domaine par un traitement fort et qualitatif (aménagement d'un îlot central habillé de pierres à joints végétalisés en cohérence avec le site et pointant comme une **flèche** vers le château). Cela vise à mettre en sécurité le carrefour pour l'ensemble des usagers (maintien d'un carrefour en T, mais légère modification géométrique destinée à l'amélioration de la visibilité du carrefour et limitation de la vitesse à 50 km/h sur la RD198, à l'approche du carrefour et insertion de la piste cyclable structurante de Sarzeau). Les abords sont plantés afin d'intégrer au mieux cette première porte d'entrée au domaine.

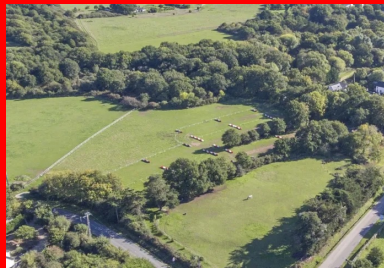
Le stationnement d'accueil nord, avant les travaux d'aménagement. (© Département du Morbihan)

Le stationnement d'accueil nord, après les travaux d'aménagement. (© Phytolab)

À l'entrée du hameau de Kermoizan, une placette a été aménagée pour marquer une transition et un deuxième effet de porte. Une grande mare, autrefois comblée, a retrouvé son profil d'antan en écho à l'étang situé de l'autre côté de la route. De là, une voie a été créée pour desservir un nouveau stationnement dédié uniquement aux véhicules légers et aux camping-cars. Il y a au total 235 places de stationnement, dont 221 places pour les véhicules légers, 10 places réservées aux personnes à mobilité réduite (PMR) et 4 emplacements pour les camping-cars.

La seconde zone, destinée à recevoir les véhicules en période de forte affluence, est réalisée avec des allées en sable stabilisé renforcé et des places de stationnement en mélange de terre-pierre (40-60 %), favorisant à la fois la végétalisation du revêtement, le rafraîchissement du stationnement et l'infiltration des eaux.

Dans ces deux zones, l'organisation en « peigne » du stationnement dégage de larges bandes plantées et végétalisées.

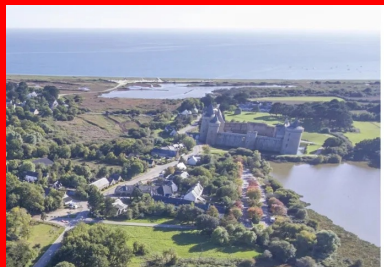
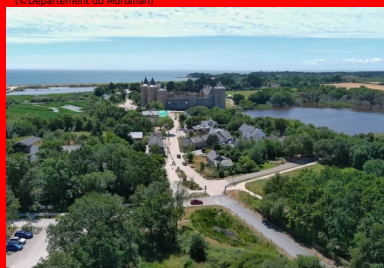
La traversée du hameau de Kermoizan, avant les travaux d'aménagement. (© Département du Morbihan)

La traversée du hameau de Kermoizan, après les travaux d'aménagement. (© Phytolab)

Le hameau de Kermoizan forme un prélude à la découverte du château et du domaine. L'aménagement a mis en scène le hameau, en agrandissant la placette centrale, pour l'intégrer pleinement au domaine et relier le hameau au parvis du château par un aménagement partagé, continu, cohérent et qualitatif. En outre, l'installation de la maison du domaine dans la ferme de Kermoizan positionne le hameau comme une étape majeure de la visite du site, entre la séquence d'arrivée (depuis le stationnement principal ou depuis l'arrivée des cars touristiques) et le point de convergence qu'est le château. Les circulations piétonnes sont donc prioritaires sur le secteur. À l'entrée du hameau, le rétrécissement de la chaussée en faveur du cheminement piétonnier et le changement de matériau indiquent aux automobilistes l'entrée dans une zone partagée, où leur vitesse est limitée à 20 km/h jusqu'au parvis du château. Séparé de la chaussée par des bornes en pierre écaillée, l'espace piétonnier, plus large, assure la liaison entre le stationnement nord et le hameau. Dans la partie centrale, un élargissement de l'espace public à l'est, sur les terrains du département, crée une petite place propre aux rencontres à proximité de la maison du domaine. Sur toute la traversée du hameau de Kermoizan, le revêtement de la voirie combine deux matériaux : le béton désactivé, avec à certains endroits des inclusions 40/70 Goasq, et le pavage de pierre. Le mobilier en pierre et en bois reprend la même matière.

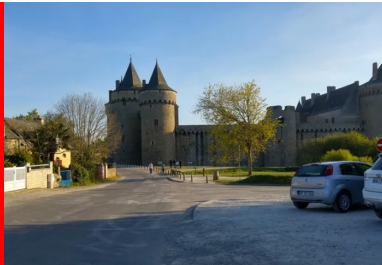
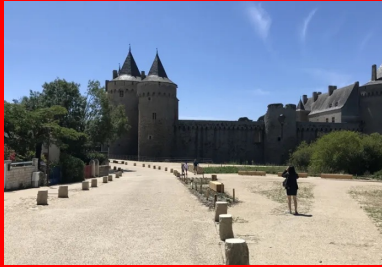
L'avant du château de Suscinio, le belvédère avant les travaux d'aménagement.
(© Phytolab)

L'avant du château de Suscinio, le belvédère après les travaux d'aménagement.
(© Phytolab)

La suppression de la sortie sud du stationnement de l'étang a libéré un espace, qui a été transformé en belvédère permettant d'apprécier le monument dans toute son ampleur. L'aménagement au sol est réalisé avec les mêmes matériaux (béton désactivé avec des inclusions 40/70 Goasq et pavage de granit) et le même agencement que ceux de la traversée du hameau de Kermoizan.

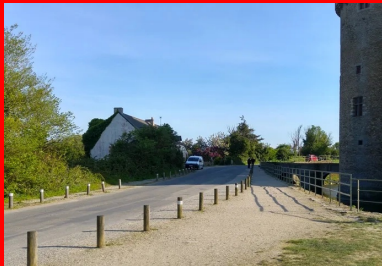
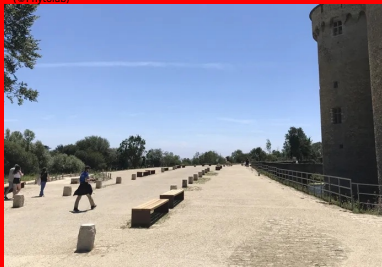
Le parvis du château de Suscinio, avant les travaux d'aménagement.
(© Phytolab)

Le parvis du château de Suscinio, après les travaux d'aménagement.
(© Phytolab)

Le parvis du château a été conçu selon les mêmes principes et avec les mêmes matériaux que la traversée du hameau de Kermoizan. À l'est du parvis, au lieu d'une ancienne maison, un aménagement en gradines prioritairement aux piétons, il ne pouvait pas y avoir un aspect routier, ce qui a conduit à privilégier les matériaux clairs de type minéral, à base d'éléments en pierre naturelle, et des revêtements en béton esthétiques avec des inclusions et un traitement de surface adaptés aux usages des lieux (aspect rustique).

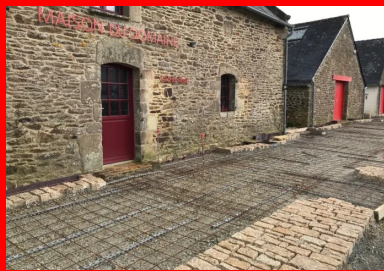
Après avoir réalisé les coffrages et le pavage, le treillis soudé est positionné sur des cales au tiers inférieur du revêtement en béton. (©Phytolab)

L'étape la plus délicate était la préparation du chantier, notamment au niveau des coffrages. Il y a eu recours à des coffrages en bois pour dessiner les aménagements droits ; et on s'est servi des bandes structurantes en pierre qui délimitent les bords des zones de pavage. Une fois les coffrages posés et solidement fixés au sol, un treillis soudé ST15C a été positionné à 4 cm au-dessus du fond de forme à l'aide de cales.

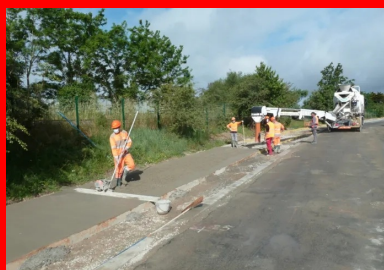
Mise en œuvre manuelle du béton, livré par camion-toupie équipé de tapis. (©CIBéton)

Le béton a été livré à pied d'œuvre et déversé sur la plate-forme support soit directement par le camion-toupie, soit au moyen d'un camion-tapis pour les zones inaccessibles. Puis le béton a été tiré à l'aide d'un râteau et réglé manuellement à l'aide d'une règle en aluminium. Cette opération a été suivie par un premier **lissage** de la surface du matériau, réalisé à l'aide d'une lisseuse à manche longue.

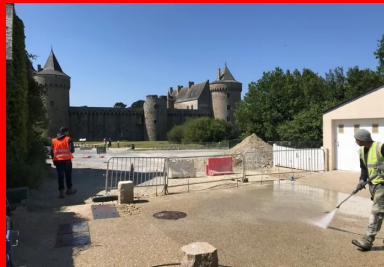
Désactivation du béton au jet d'eau à haute pression. (© Phytolab)

Dans un délai habituel de six à vingt-quatre heures après le coulage, selon les conditions météorologiques, le béton a été lavé au surpresseur, la **laitance** et les résidus du désactivant ont été aspirés par un équipement dédié, puis la surface a été rincée à grande eau jusqu'à l'obtention d'un **parement homogène** exempt de laitance.
