Calibrage et retraitement en place de la RD7 au LHR : une solution optimale d'entretien testée, appréciée et adoptée

Mai 2024

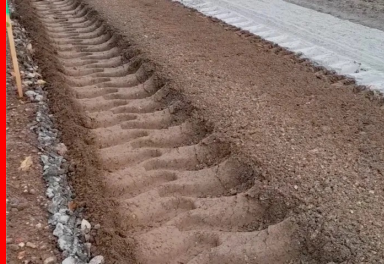
Malaxage du matériau de l'ancienne chaussée avec le liant Ligex M10 sur une profondeur de 35 cm, permettant d'obtenir un matériau homogène sur toute l'épaisseur et sur toute la largeur de la nouvelle chaussée. (© Ludovic Pasdeloup/Conseil départemental de la Vienne)

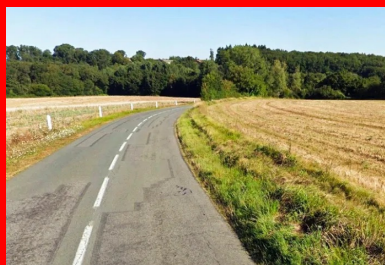
Etat de la chaussée de la RD7 sur la commune de Brux, avant les travaux de réhabilitation. (© Ludovic Padeloup/Conseil départemental de la Vienne)

Des fissures multiples, du **faiencage**, des affaissements, des flaches et des omiérages étaient observés. De plus, la chaussée était sujette à des accumulations d'eau de ruissellement pendant les périodes de précipitations et souffrait de caractéristiques géométriques (**profil en travers** largeur) inadaptées pour un itinéraire où le trafic est élevé, supérieur à T3 (150 poids lourds/jour).

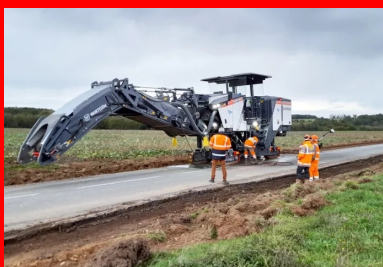
Fragmentation de l'ancienne chaussée sur 15 cm et régalez du matériau décohesionné sur toute la largeur de la nouvelle plate-forme de chaussée. (©Ludovic Padeloup/Conseil départemental de la Vienne)

L'ancienne voie existante a été décohesionnée sur une profondeur de 15 cm, permettant le mélange entre l'ancienne couche de surface bitumineuse et les premiers niveaux de la couche granulaire située juste en dessous, ce qui a facilité le **malaxage** ultérieur. Le matériau ainsi décohesionné a été régalez sur toute la largeur de la nouvelle plate-forme (6,50 m) afin qu'elle soit « bien épaulée ».

« À cette fin, une **raboteuse** a servi au **fraisage** de la chaussée, complétée d'un **ripper** afin de garantir une répartition **homogène** et uniforme des **granulats** issus de la fragmentation. Le chantier n'a généré aucun **déchet**. Les **teneurs en eau** ont été mesurées lors de cette opération. L'**apport d'eau** afin d'obtenir la teneur en eau de l'**optimum Proctor Modifié** a été effectué lors de l'opération de malaxage par **injection directe de l'eau dans la cloche du malaxeur** », précise Gaëtan Bossé, **conducteur de travaux** à l'agence Colas de Châtellerault.

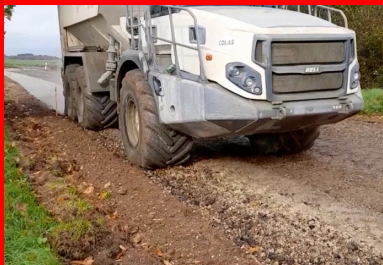
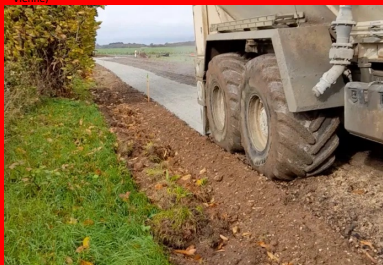
Épandage du liant Ligex M10 à raison de 35 kg/m² (dosage 5%) à l'aide d'un épandeur moderne doté d'un système de dosage volumétrique asservi à la vitesse d'avancement. (©Ludovic Padeloup/Conseil départemental de la Vienne)

Le liant retenu pour le retraitement était du Ligex M10 de Heidelberg Materials. L'opération a été menée soigneusement afin d'épandre sur le chantier la quantité exacte de liant définie par l'étude du laboratoire (35 kg/m²).

« Cette opération a été réalisée à l'aide d'un épandeur **STREUMASTER SW18CI** (coefficient **LTV 333**), doté d'un système de dosage volumétrique asservi à la vitesse d'avancement », ajoute Gaëtan Bossé.

Le liant a été ainsi épandu uniformément sur toute la surface de la voie, selon un débit proportionnel à l'avancement de l'épandeur pour respecter le dosage de 5%. L'uniformité de l'épandage a été vérifiée par des tests « à la bêche ». Plusieurs porteurs se sont succédé pour délivrer au total 850 t de liant.

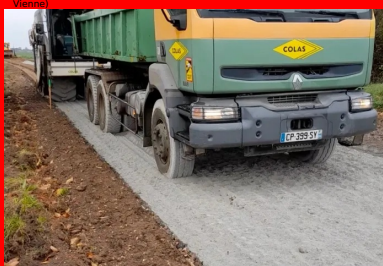
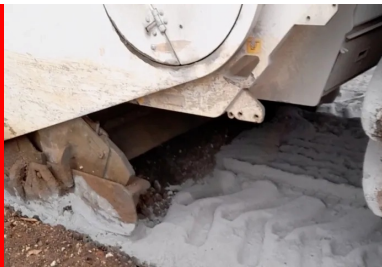
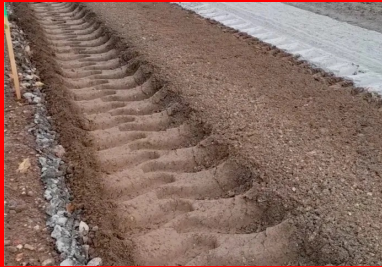
Malaxage du matériau de l'ancienne chaussée avec le liant Ligex M10 sur une profondeur de 35 cm à l'aide d'un pulvérisateur moderne Wirtgen WR240, permettant d'obtenir un matériau homogène sur toute l'épaisseur et sur toute la largeur de la nouvelle chaussée. (©Ludovic Padeloup/Conseil départemental de la Vienne)

Malaxage du matériau de l'ancienne chaussée avec le liant Ligex M10 sur une profondeur de 35 cm à l'aide d'un pulvimixeur moderne Wirtgen WR240, permettant d'obtenir un matériau homogène sur toute l'épaisseur et sur toute la largeur de la nouvelle chaussée. (©Ludovic Pasdeloup/Conseil départemental de la Vienne)

Le **liant** et les anciens matériaux ont été malaxés intimement avec une Wirtgen WR240i (coefficient HEPIL 22333) pour rendre le matériau **homogène**. Cette opération a été réalisée sur une profondeur telle qu'on obtienne, une fois le matériau compacté, l'épaisseur déterminée par le dimensionnement, à savoir 35 cm.

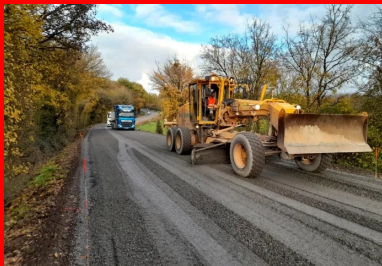
Mise en œuvre de la couche anti-remontée de fissures en grave non traitée sur une épaisseur de 8 cm. (©Ludovic Pasdeloup/Conseil départemental de la Vienne)

Au l'issue de la période de prise et de séchage, une couche anti-remontée de fissures en GNT 0/20 a été mise en place sur une épaisseur de 8 cm (± 2 cm) et sur une largeur de 6,50 m. Elle a été protégée avec un enduit superficiel.

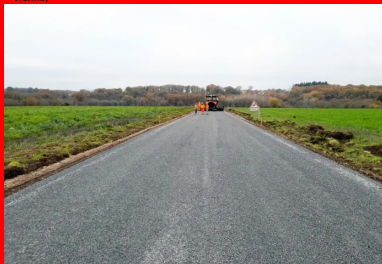
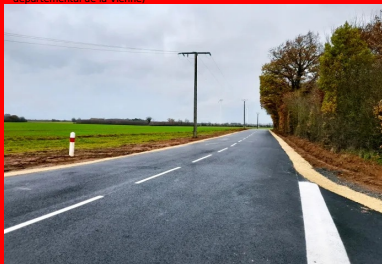
Mise en œuvre de la couche de surface en EB10. (©Ludovic Pasdeloup/Conseil départemental de la Vienne)

Le tronçon rénové de la RD7 a reçu un nouveau tapis d'enrobés (EB10 sur 6 cm d'épaisseur), avant d'être rouvert à la circulation le 16 décembre 2022. (©Ludovic Pasdeloup/Conseil départemental de la Vienne)

La chaussée a ensuite reçu une couche de surface en EB10 de roulement tiède (130 °C), à raison de 150 kg/m² (6 cm d'épaisseur) et sur une largeur de 6 m.

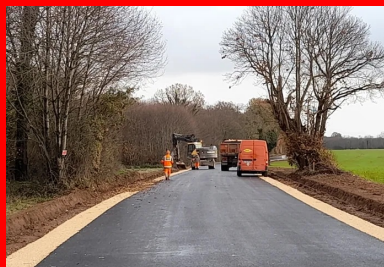
Réalisation des fossés latéraux, (C) Ludovic Padeloup/Conseil départemental de la Vienne

Recalibrage des fossés, création des sorties de drains et mise en place de têtes de sécurité sur les passages et accès agricoles.
