Calibrage et retraitement en place de la RD7 au LHR : une solution optimale d'entretien testée, appréciée et adoptée

Mai 2024

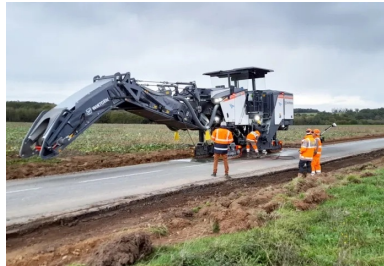
Fragmentation de l'ancienne chaussée sur 15 cm et régalaé du matériau décohesionné sur toute la largeur de la nouvelle plate-forme de chaussée. (©Ludovic Padeloup/Conseil départemental de la Vienne)

L'ancienne voie existante a été décohesionnée sur une profondeur de 15 cm, permettant le mélange entre l'ancienne couche de surface bitumineuse et les premiers niveaux de la couche granulaire située juste en dessous, ce qui a facilité le **malaxage** ultérieur. Le matériau ainsi décohesionné a été régalaé sur toute la largeur de la nouvelle plate-forme (6,50 m) afin qu'elle soit « bien épaulée ».

« À cette fin, une raboteuse a servi au fraisage de la chaussée, complétée d'un ripper afin de garantir une répartition **homogène** et uniforme des **granulats** issus de la fragmentation. Le chantier n'a généré aucun **déchet**. Les teneurs en eau ont été mesurées lors de cette opération. L'apport d'eau afin d'obtenir la teneur en eau de l'optimum Proctor Modifié a été effectué lors de l'opération de malaxage par injection directe de l'eau dans la cloche du **malaxeur**. », précise Gaëtan Bossé, **conducteur de travaux** à l'agence Colas de Châtellerault.

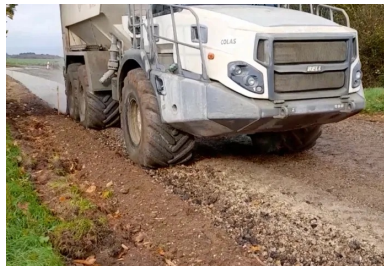
Épandage du liant Ligex M10 à raison de 35 kg/m² (dosage 5%) à l'aide d'un épandeur moderne doté d'un système de dosage volumétrique asservi à la vitesse d'avancement. (©Ludovic Padeloup/Conseil départemental de la Vienne)

Le liant retenu pour le retraitement était du Ligex M10 de Heidelberg Materials. L'opération a été menée soigneusement afin d'épandre sur le chantier la quantité exacte de liant définie par l'étude du laboratoire (35 kg/m²).

« Cette opération a été réalisée à l'aide d'un épandeur **STREUMASTER SW18CI** (coefficient LTV 333), doté d'un système de dosage volumétrique asservi à la vitesse d'avancement », ajoute Gaëtan Bossé.

Le liant a été ainsi épandu uniformément sur toute la surface de la voie, selon un débit proportionnel à l'avancement de l'épandeur pour respecter le dosage de 5%. L'uniformité de l'épandage a été vérifiée par des tests « à la bêche ». Plusieurs porteurs se sont succédé pour délivrer au total 850 t de liant.

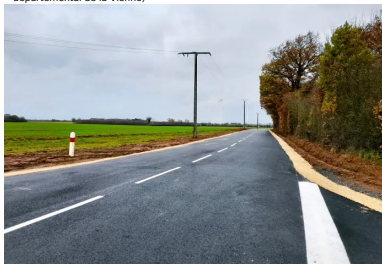
Mise en œuvre de la couche de surface en EB10. (©Ludovic Padeloup/Conseil départemental de la Vienne)

Le tronçon rénové de la RD7 a reçu un nouveau tapis d'enrobés (EB10 sur 6 cm d'épaisseur), avant d'être rouvert à la circulation le 16 décembre 2022. (©Ludovic Padeloup/Conseil départemental de la Vienne)

La chaussée a ensuite reçu une couche de surface en EB10 de roulement tiède (130 °C), à raison de 150 kg/m² (6 cm d'épaisseur) et sur une largeur de 6 m.

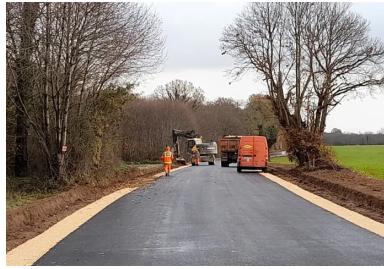
Réalisation des fossés latéraux. (C) Ludovic Pasdeloup/Conseil départemental de la Vienne

Recalibrage des fossés, création des sorties de drains et mise en place de têtes de sécurité sur les passages et accès agricoles.
