RD90 : un retraitement en place au liant hydraulique « vert », ciblé et phasé

Septembre 2017

Dans la Somme, Colas a réalisé, au printemps, la cinquième et dernière phase de réhabilitation de la RD90 : une intervention respectueuse de l'environnement, minutieusement phasée et parfaitement réalisée !

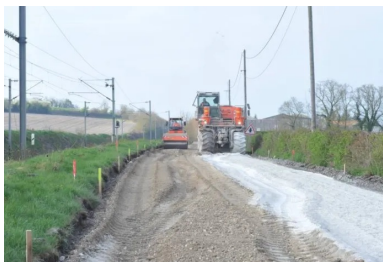
Le malaxeur entre en action après l'épandage du liant hydraulique.

Le dosage au mètre carré est soigneusement vérifié par le **chef de chantier**. Le **malaxeur** peut alors entrer en action. Son puissant rotor assure l'homogénéisation du mélange liant hydraulique-matériau fragmenté de l'ancienne chaussée. Puis vient la phase du **réglage** suivie de celle du **compactage**. Sur cette **section** dégradée, l'apport de matériau oblige à un réglage minutieux.
