## Cette réhabilitation réalisée par Paul Chemetov est un exemple de sauvegarde du patrimoine architectural moderne du XXe siècle.

### Le projet initial

### Réhabiliter et moderniser dans l'esprit du projet d'origine

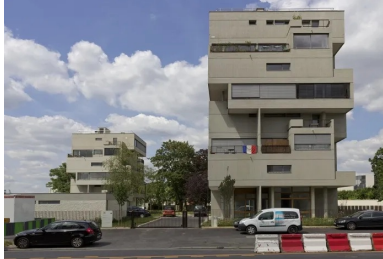
Les deux tours vues du boulevard Colonel Fabien.

Laissés à l'abandon pendant une décennie, les deux bâtiments sont dans un triste état. Les façades en **béton brut** sont altérées par des salissures et de nombreux graffitis. Leur nécessaire ravalement a fait l'objet d'une attention minutieuse, afin de conserver sur la **peau du béton** l'empreinte des veines des planches de **coffrage** et leur **calepinage**. Le ravalement est réalisé par jets d'eau sous pression, dont l'intensité est très précisément déterminée. Ensuite, les fissures sont rebouchées. Une **lasure** est appliquée pour protéger les façades de la pluie et de la pollution. « Les façades en béton étaient en bon état et les réparations que nous avons effectuées sont normales pour des bâtiments laissés si longtemps sans entretien, souligne l'architecte. Au-delà de la protection qu'elle assure, la lasure que nous avons choisie donne une unité du béton qui met en valeur l'architecture de l'ensemble. » Dessinées et réalisées pour cette opération, des fenêtres à double vitrage aux **finés** huisseries en aluminium viennent remplacer celles d'origine en bois/aluminium qui ne sont plus fabriquées. Des stores extérieurs en aluminium assurent la protection et l'occultation des ouvertures. L'ensemble retrouve le dessin et la finesse des premières baies. Différents éléments en bois comme les garde-corps intérieurs des appartements ou le faux plafond des halls ont été démontés, nettoyés et remis en place.
