Réhabilitation des maisons-tours

Mars 2017

Cette réhabilitation réalisée par Paul Chemetov est un exemple de sauvegarde du patrimoine architectural moderne du XXe siècle.

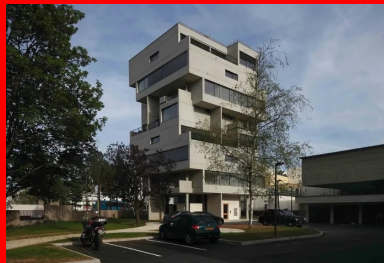
Les jeux d'emboîtements, de pleins et de creux sculptent les volumes des tours et permettent d'individualiser chaque logement dans l'ensemble.
