Billom : le premier giratoire en béton du Puy-de-Dôme

Juin 2017

En décembre 2016, le conseil départemental du Puy-de-Dôme a opté pour une solution innovante et durable afin de sécuriser le trafic d'automobiles et de poids lourds à l'entrée de la commune de Billom : la construction d'un giratoire en béton. Un choix promis à un bel avenir dans l'Hexagone !

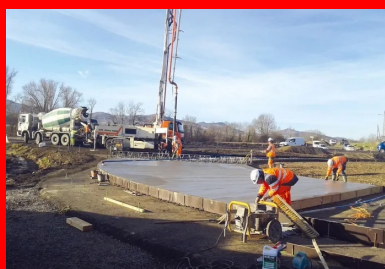
Le coulage de l'anneau en béton a été réalisé en une seule journée, avec l'utilisation d'une pompe à béton automatisée.

La réalisation du chantier a été confiée à Agilis et placée sous la direction de Jean-Christophe Guénée, chef de secteur « Béton à plat & Développement » : « C'est notre agence Grands Travaux, basée à Goussainville (Val-d'Oise), qui est intervenue. » Le coulage a débuté le 13 décembre 2016, devant nombre d'élus et de techniciens, venus voir sortir de terre le « premier giratoire en béton de ciment du département du Puy-de-Dôme ». La durée totale du chantier, entamé dès le 24 octobre 2016, sera de quinze semaines, et celle du coulage de l'anneau proprement dit, d'une journée.

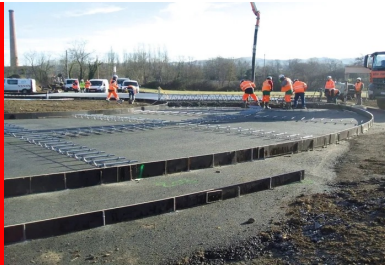
Chaque branche du giratoire a été dotée d'une dalle de transition (au premier plan) entre la chaussée en enrobé

L'interface entre la dalle béton et la grave-bitume a été considérée comme semi-collée. En finition, la surface a été balayée. Chaque branche du giratoire est dotée d'une dalle de transition entre la chaussée en enrobé et le giratoire en béton. C'est la première fois que nous réalisons ce type de structure. Jusque-là, nous avons toujours fait des giratoires sur fondations en béton maigre. »
