## En décembre 2016, le conseil départemental du Puy-de-Dôme a opté pour une solution innovante et durable afin de sécuriser le trafic d'automobiles et de poids lourds à l'entrée de la commune de Billom : la construction d'un giratoire en béton. Un choix promis à un bel avenir dans l'Hexagone !

Cet article est extrait de Routes n°140

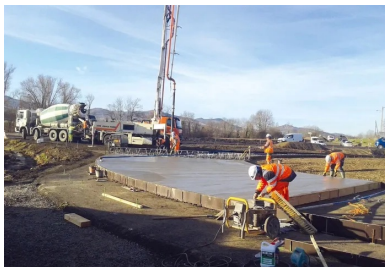
Le coulage de l'anneau en béton a été réalisé en une seule journée, avec l'utilisation d'une pompe à béton automotrice.

La réalisation du chantier a été confiée à Agilis et placée sous la direction de Jean-Christophe Guénée, chef de secteur « Béton à plat & Développement » : « C'est notre agence Grands Travaux, basée à Goussainville (Val-d'Oise), qui est intervenue. » Le coulage a débuté le 13 décembre 2016, devant nombre d'élus et de techniciens, venus voir sortir de terre le « premier giratoire en béton de ciment du département du Puy-de-Dôme ». La durée totale du chantier, entamé dès le 24 octobre 2016, sera de quinze semaines, et celle du coulage de l'anneau proprement dit, d'une journée.

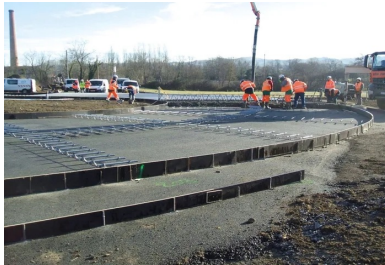
Chaque branche du giratoire a été dotée d'une dalle de transition (au premier plan) entre la chaussée en enrobé

L'interface entre la dalle béton et la grave-bitume a été considérée comme semi-collée. En finition, la surface a été balayée. Chaque branche du giratoire est dotée d'une dalle de transition entre la chaussée en enrobé et le giratoire en béton. C'est la première fois que nous réalisons ce type de structure. Jusque-là, nous avons toujours fait des giratoires sur fondations en béton maigre. »
