La Rouvière choisit le retraitement en place

Mars 2016

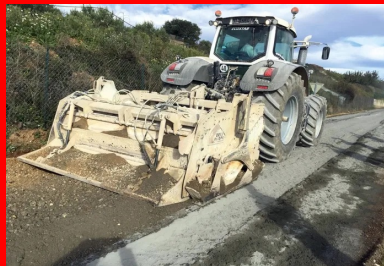
En action sur le chemin du Bousquet, en octobre 2015, le « tracteur muni d'un malaxeur » loué à la société nimoise Ecostab, spécialisée dans le traitement des sols.

L'atelier de retraitement intervient le lendemain. « Pour des questions de disponibilité du matériel, nous avons eu recours aux engins de la société Ecostab, une entreprise locale spécialisée dans le traitement de sols, basée à Nîmes », précise le responsable du chantier. Le convoi est composé d'une tonne à eau et d'un épandeur de liant hydraulique qui précède un « tracteur muni d'un **malaxeur** ». « Le liant choisi était un LV-15 de Vicat, un produit classique pour ce type de chantier, qui donne un excellent résultat. » Une niveleuse et un V4 assurent le **réglage** final de la chaussée, suivi d'un enduit de **cure**.
