## Déviations de Mussidan : une couche de forme traitée au liant hydraulique

Mars 2018

**Située entre Bergerac et Angoulême, la petite commune de Mussidan a bénéficié d'importants travaux pour son contournement routier à la dernière rentrée. Pour permettre de réaliser les derniers kilomètres de la nouvelle voie, Colas a réalisé une couche de forme traitée au liant hydraulique à 5 % : 800 tonnes de liants mis en œuvre en quatre jours.**

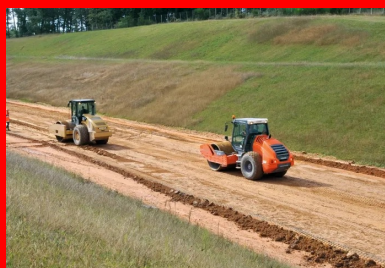
Neuf passes de cylindre vibrant ont été nécessaires pour obtenir la portance souhaitée (T2). Trafic attendu : 200 poids lourds par sens et par jour.

Puis le cylindre vibrant et le compacteur à pneus achèvent la mise en forme. Objectifs : une bonne **compacité** et, à terme, la portance visée (T2). « Nous avons préconisé neuf passes de cylindre vibrant et deux passes de compacteur à pneus », commente encore Anais.

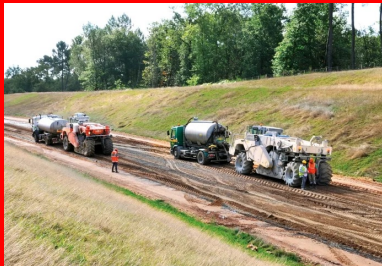
Le traitement a été effectué sur 35 cm de profondeur et 14 m de largeur.

« Aujourd'hui, nous commençons le traitement au liant hydraulique de la couche de forme. Nous allons traiter sur 35 cm de profondeur et 14 m de largeur, à raison de 5 % de liant. Cette opération va durer quatre jours pour traiter les 2,55 km de la future voie. »
