Déviations de Mussidan : une couche de forme traitée au liant hydraulique

Mars 2018

Située entre Bergerac et Angoulême, la petite commune de Mussidan a bénéficié d'importants travaux pour son contournement routier à la dernière rentrée. Pour permettre de réaliser les derniers kilomètres de la nouvelle voie, Colas a réalisé une couche de forme traitée au liant hydraulique à 5 % : 800 tonnes de liants mis en œuvre en quatre jours.

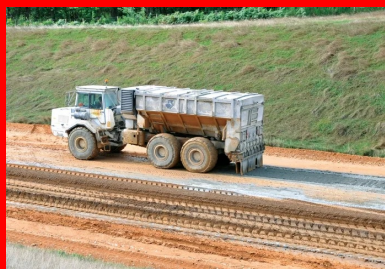
En quatre jours, 800 tonnes de liants Reliac Flex de Lafarge, provenant de l'usine d'Angoulême, ont été mises en œuvre.

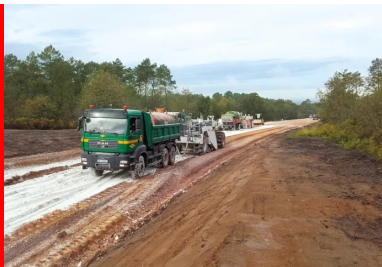
Sur l'emprise de la future voie, les étapes classiques du traitement se succèdent. Le sol ayant été préalablement décapé et mis en forme pour respecter le profil en long, la teneur en eau est vérifiée et éventuellement rectifiée. Puis les deux épandeurs de liants entrent en action, rapidement suivis par les deux malaxeurs agissant en parallèle.

Puis le cylindre vibrant et le compacteur à pneus achèvent la mise en forme. Objectifs : une bonne **compacité** et, à terme, la portance visée (T2). « Nous avons préconisé neuf passes de cylindre vibrant et deux passes de compacteur à pneus », commente encore Anais.
